## GUIA DE DEVOLUÇÃO

**OK TRUCKS**  
PRE-OWNED VEHICLES CERTIFIED BY **IVECO**

## APARÊNCIA EXTERIOR DO VEÍCULO

## CARROÇARIA E SUPERESTRUTURAS: LASCAS, RISCOS, MOSSAS, DEFEITOS E LIMPEZA

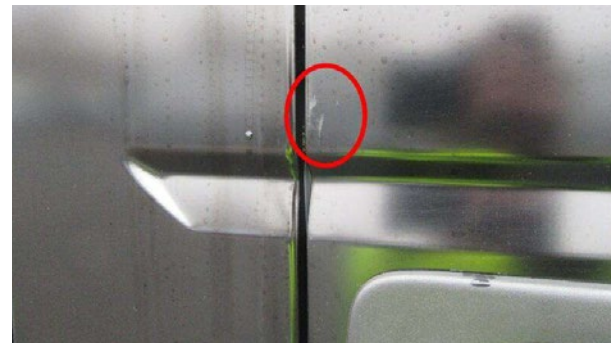
Lasca no bordo da porta

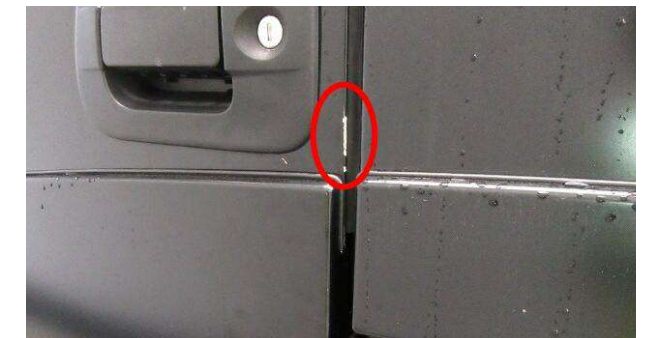
Lasca no bordo da porta

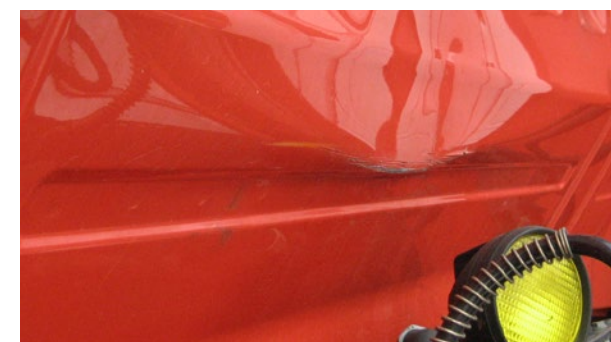
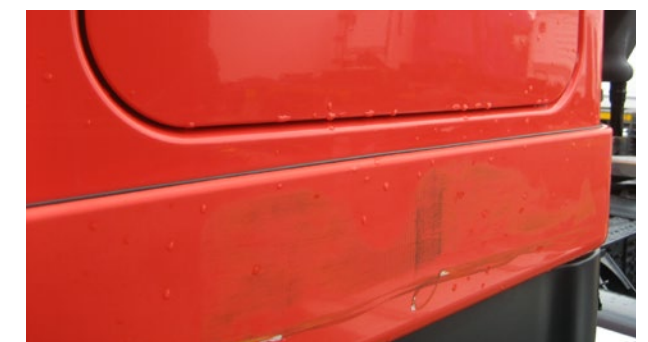
Peças irreparáveis, que excedem uma reparação económica ou peça substituída não conforme

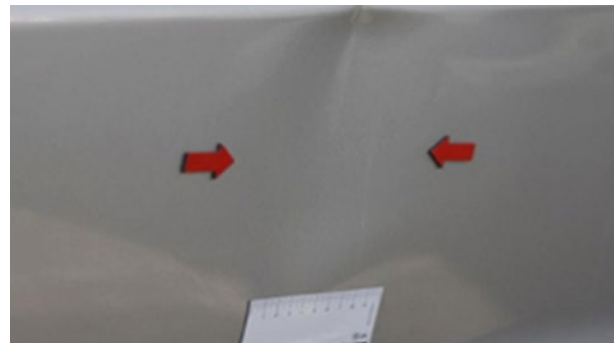
Mossas > 50 mm de diâmetro, pintura alterada, danos provocados por granizo ou marcas significativas. **NOTA:** possibilidade de reparação inteligente de marcas significativas isoladas, se a pintura não estiver alterada

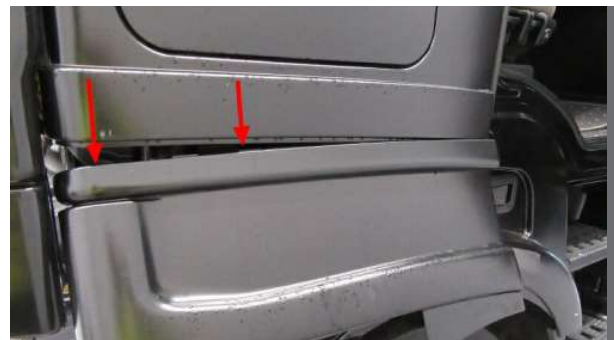
Diferença na tonalidade da cor na sequência de uma reparação. **NOTA:** tolerância aceite associada ao envelhecimento do veículo

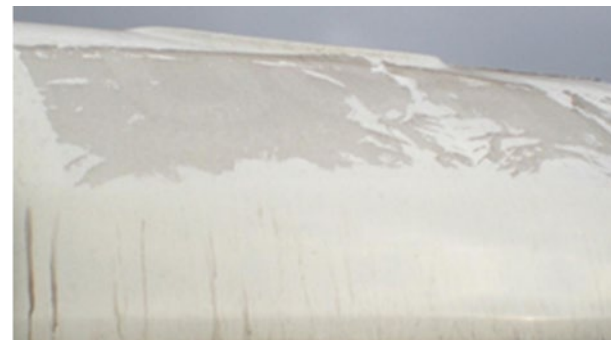
Vestígios de cola. **NOTA:** presença de etiquetas ou graffiti, avaliação em tempo real durante a limpeza e/ou polimento (se não for possível limpar, substitua)

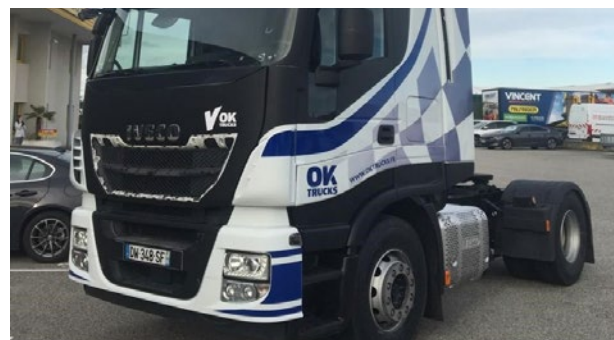
Marcas deixadas por publicidade na sequência da descrição da carroçaria.

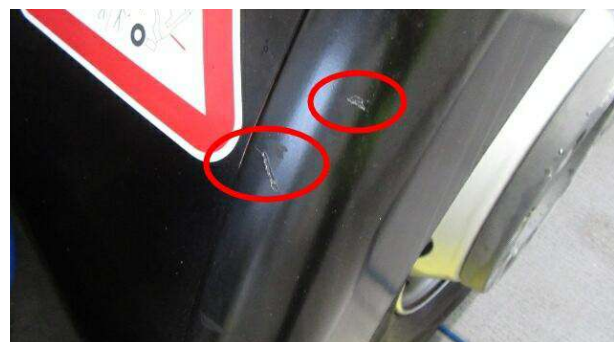
Riscos impercetíveis com a unha e superfície  $\leq 45 \text{ cm}^2$  (equivalente a um cartão de crédito)

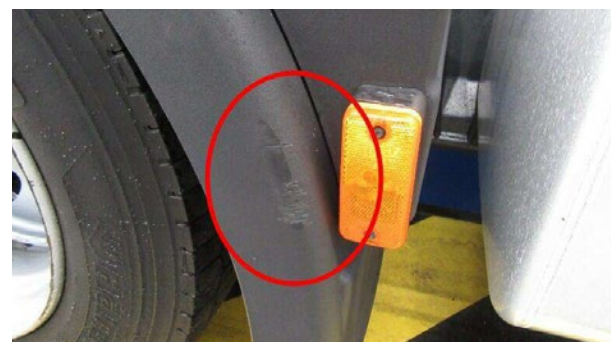
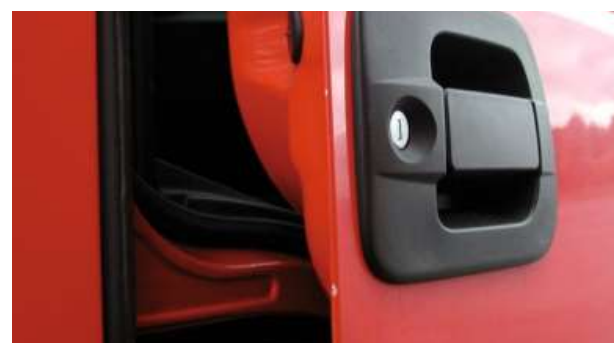
Riscos superficiais ligeiros, p. ex., no tampão de abastecimento de combustível, postigos, puxadores das portas, para-choques e revestimentos

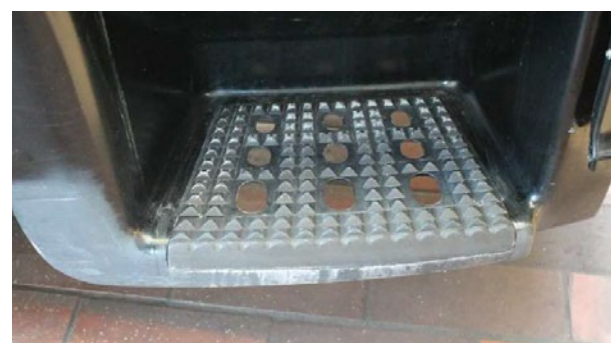
Riscos ligeiros na pintura, nas arestas de carga

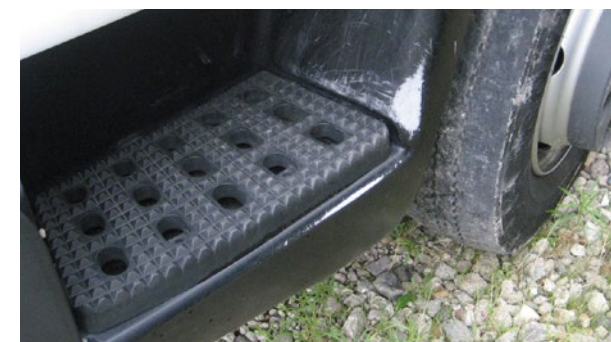
Riscos perceptíveis com a unha ou superfície  $> 45 \text{ cm}^2$  (equivalente a um cartão de crédito)

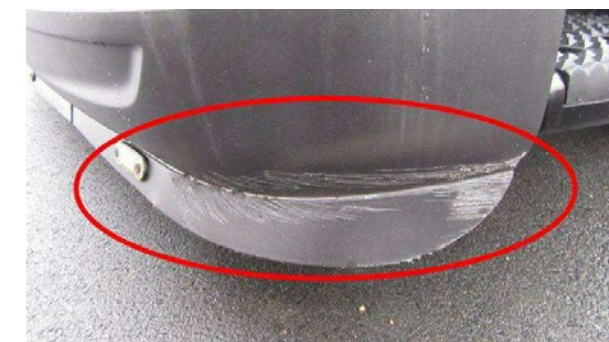
Remoção de material ou deformação com reparação viável ou económica

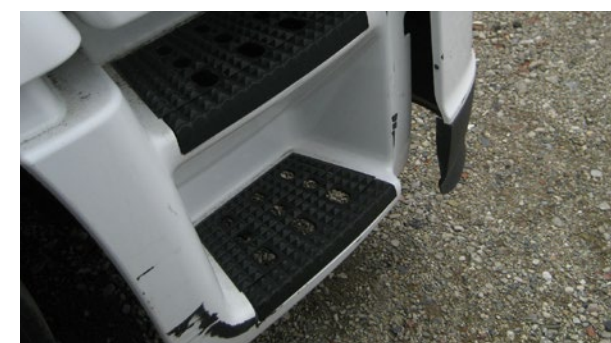
Remoção de material, peça partida

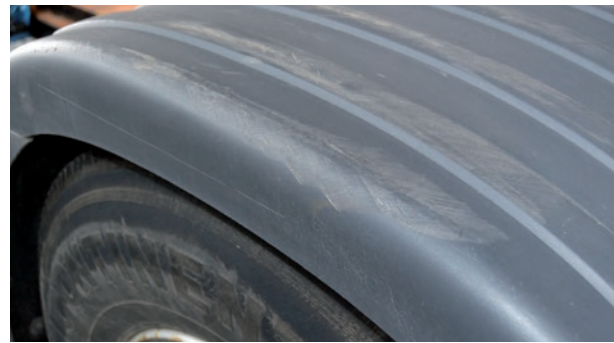
Riscos ligeiros na superfície

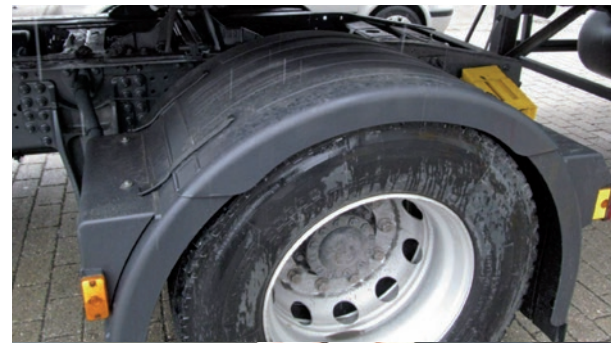
Ligeira deformação

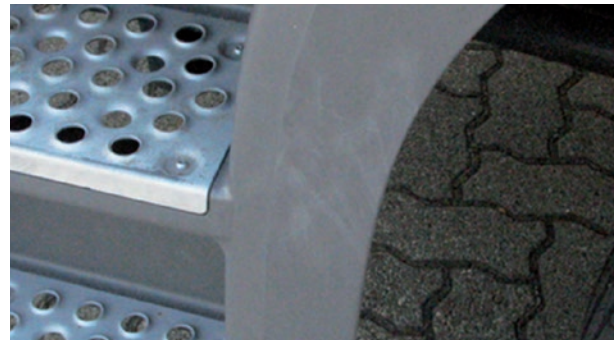
Ligeira descoloração

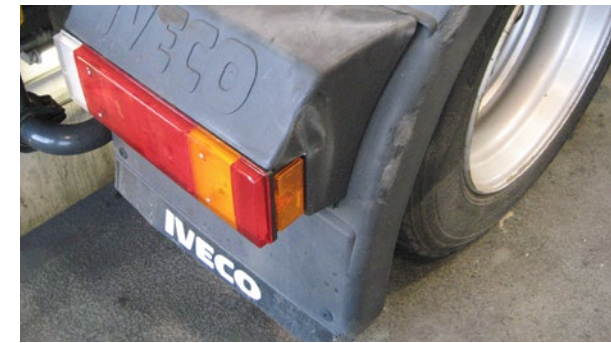
Riscos profundos e deformação

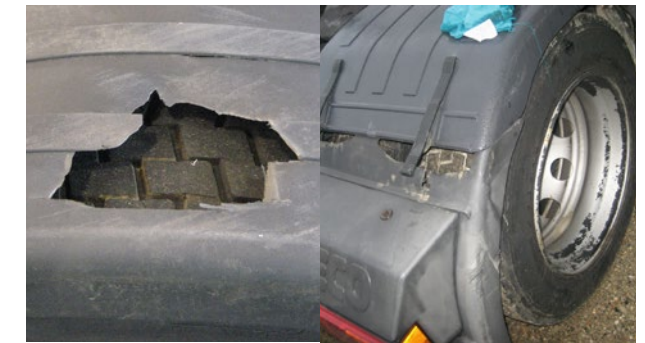
Remoção de material, peça partida

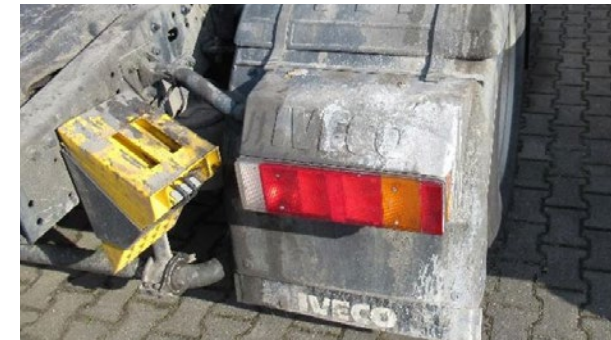
Descoloração profunda devido aos elementos químicos

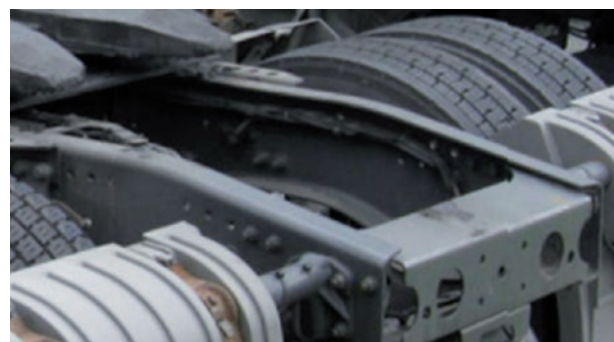
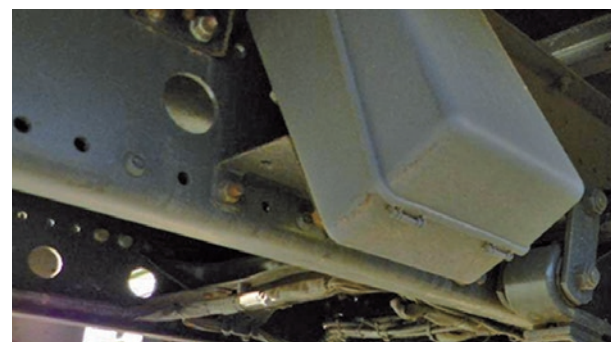
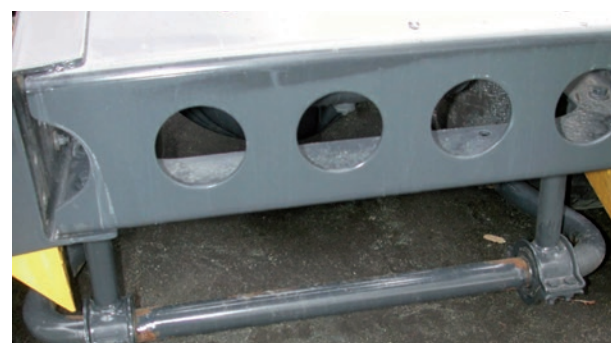
Pequenos riscos de tinta à volta da estrutura superior, traseira ou da travessa

Riscos na superfície da plataforma

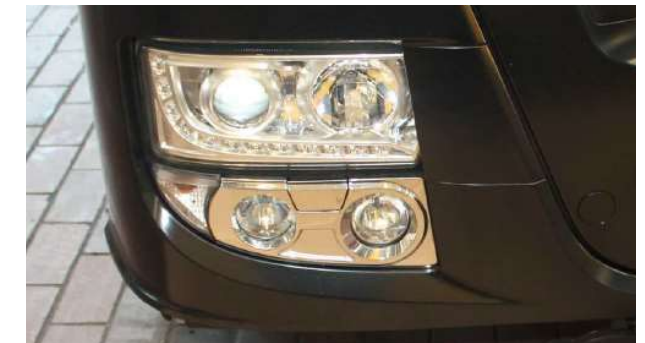
Risco ligeiro (sem remoção de material), fora do campo de iluminação e luz selada (POLIMENTO)

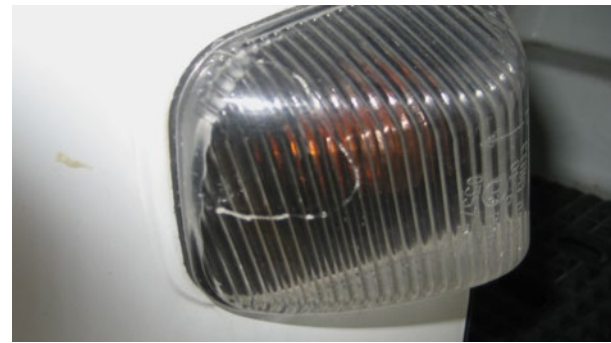
Luzes traseiras e dianteiras partidas

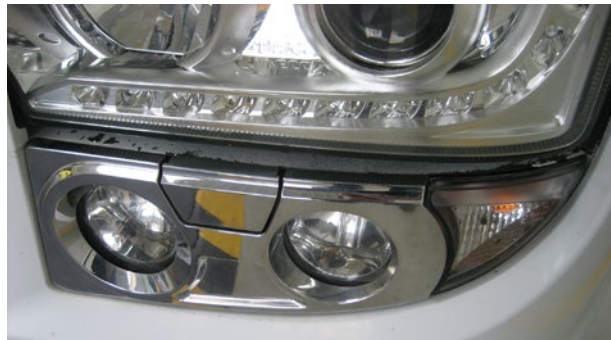
Risco no campo de iluminação, fissura, condensação, partido ou fixação partida

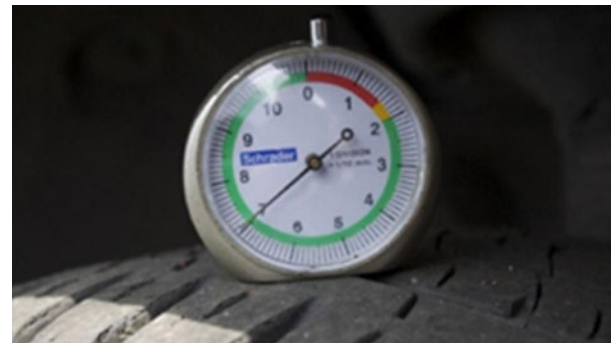
Pneus: piso com, profundidade  $\geq$  7 mm (CONFORME)

Nota: o desgaste dos pneus é medido na ranhura mais gasta do pneu.

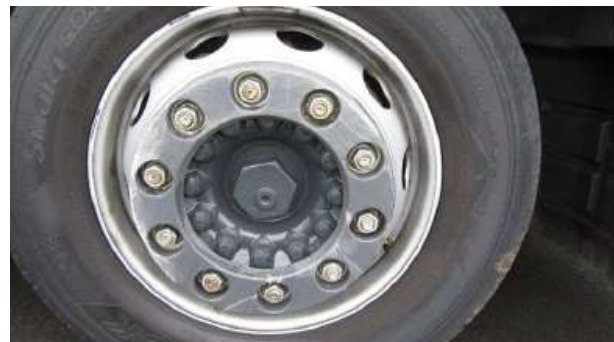
Jantes e tampões das rodas: múltiplos riscos superficiais com ou sem remoção de material

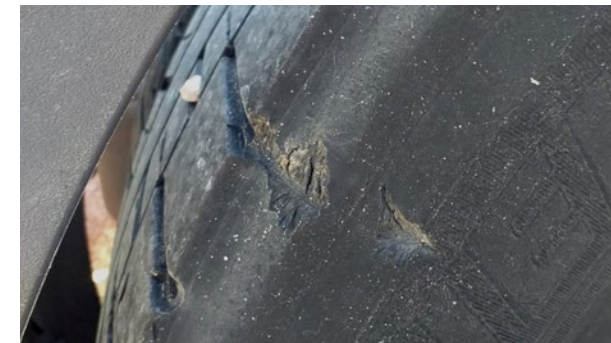
Pneus: entalhe  $>$  3 mm de profundidade, remoção

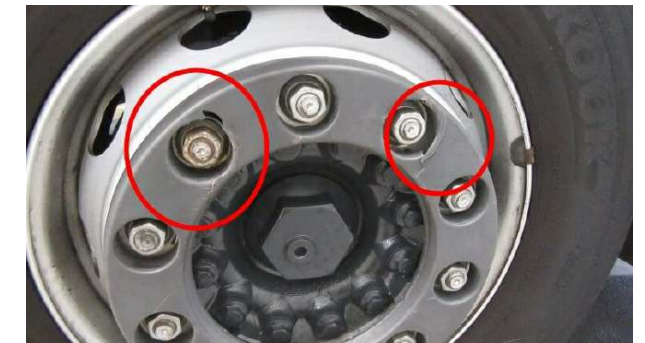
Tampões das rodas: deformados, partidos, material ou falta ou removido

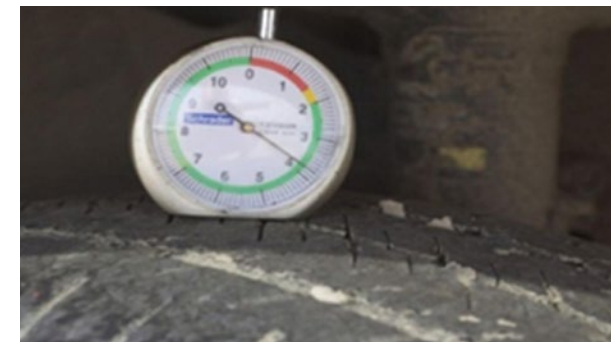
Pneus: piso com, profundidade  $<$  7 mm  
Nota: o desgaste dos pneus é medido na ranhura mais gasta do pneu.

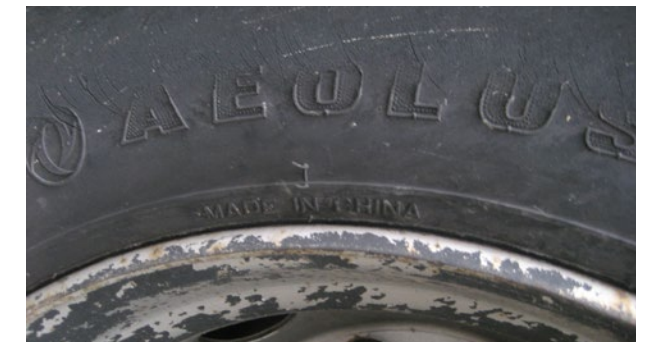
Presença de pneus de diferentes fabricantes no mesmo eixo

Tamanhos e índices do fabricante não respeitados

Pneus recauchutados ou redimensionados

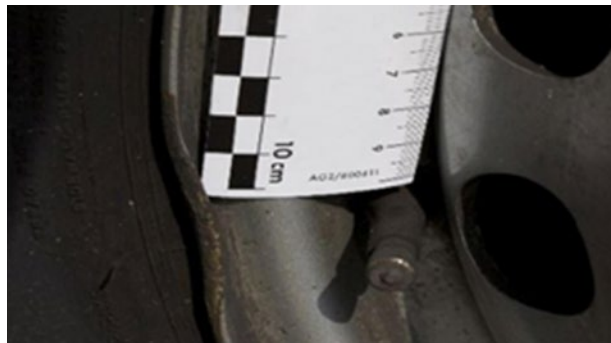
Na jante de aço: bordo ligeiramente deformado

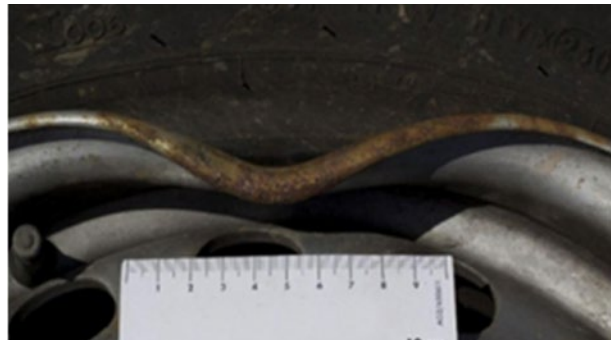
Revestimento da jante danificado, jante não conforme. Avaliação de uma verificação dimensional para verificar o estado seguro do veículo

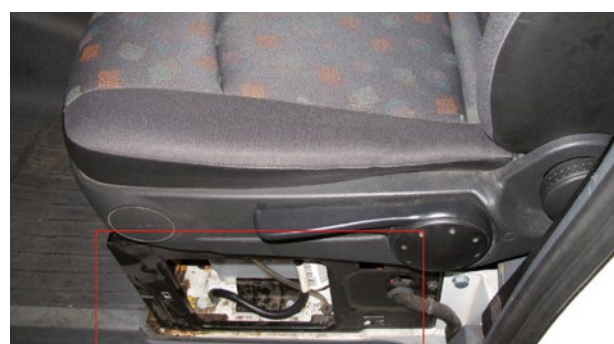
Sujidade significativa, manchas e cheiros que necessitem de uma limpeza química realizada por um profissional.

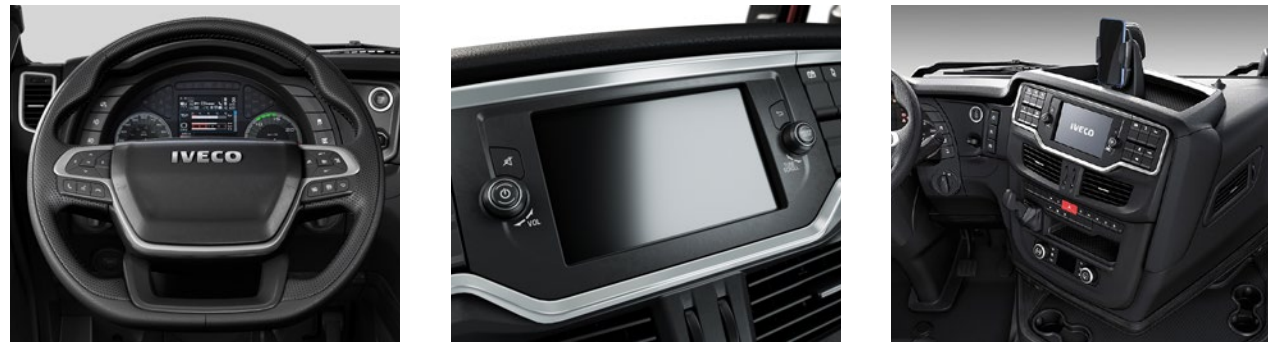
Sinais de desgaste no painel de instrumentos e no volante

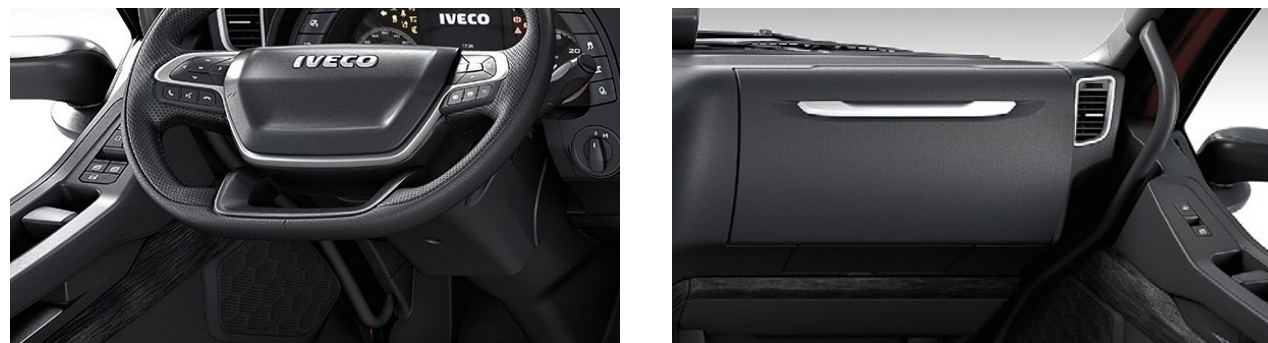
Descoloração ligeira devido aos raios de sol

Sujidade ligeira que possa ser removida através de uma limpeza química realizada por um profissional

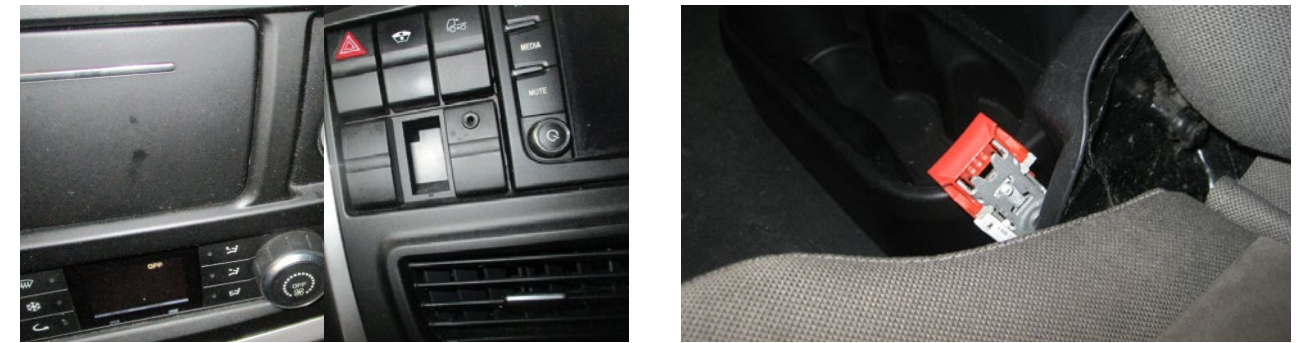
Peças de comando, peças do banco ou do revestimento em falta, partidas ou perfuradas

Sistemas, cinto de segurança, comando do banco, displays e visores não funcionam

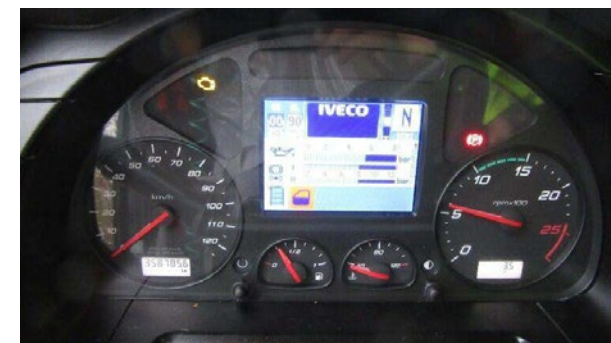
Riscos no painel de instrumentos combinado e outros danos visuais ou orifícios no campo de visão

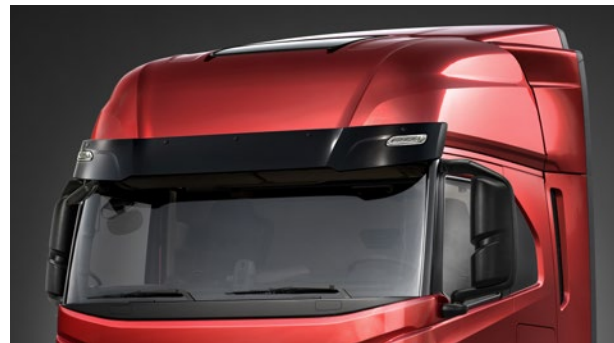
Cabina sobre o motor e defletor: riscos ligeiros, sem remoção de material

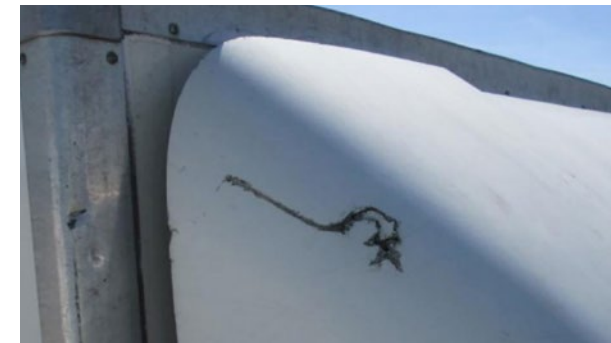
Cabina sobre o motor e defletor: danos possíveis de aplicar reparação económica

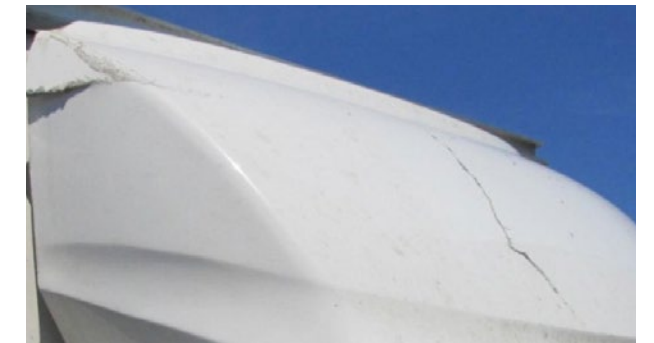
Cabina sobre o motor e defletor: fissura significativa, peça em falta ou que não seja possível efetuar reparação económica

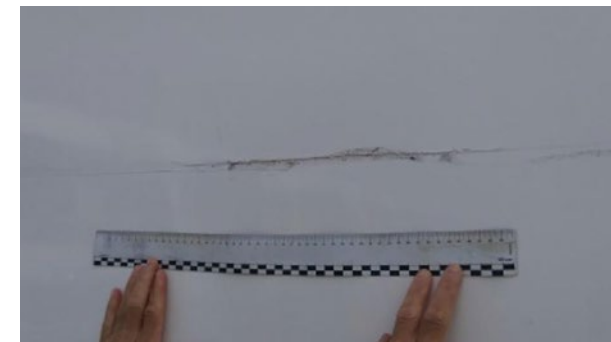
Painéis laterais: risco com remoção de material  $\geq 20$  cm dentro da reparação económica

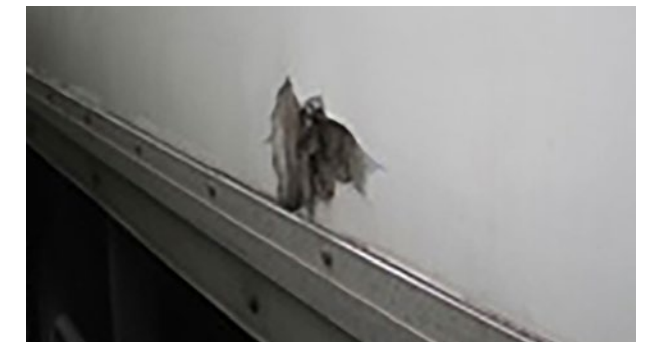
Painéis laterais de madeira: suporte de madeira danificado  $\geq 20$  cm

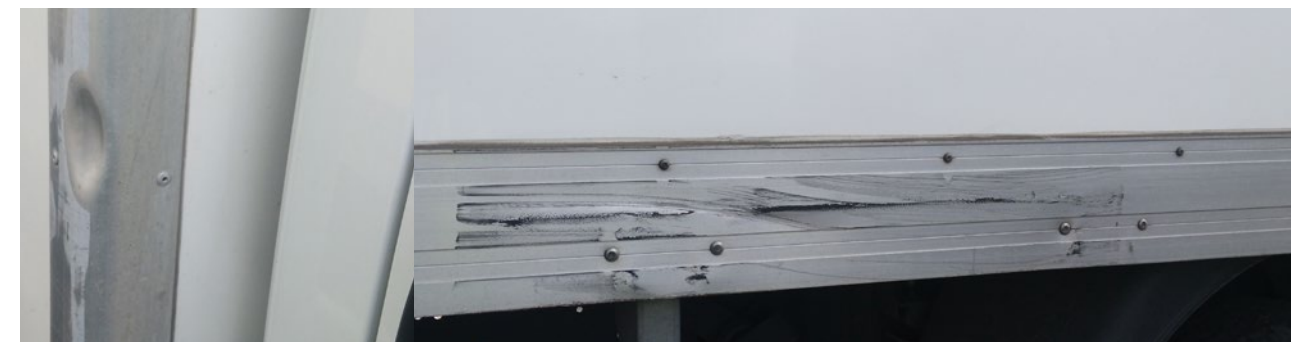
Perfis laterais sob o chassis: deformações dentro da reparação económica

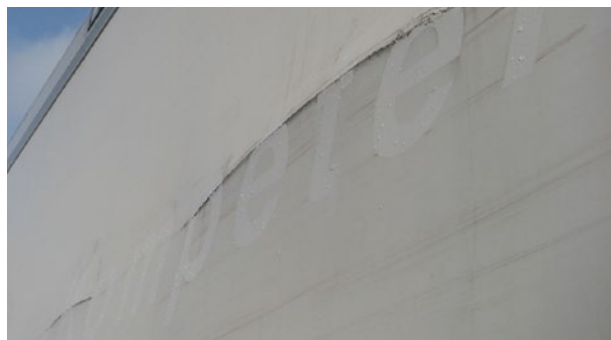
↻ Painéis laterais em fibra: deformação na parte inferior, comprimento > 1 m

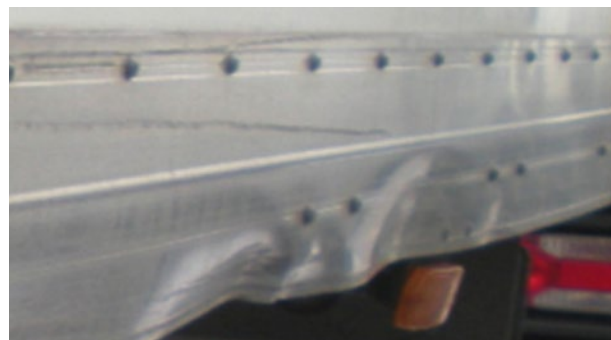
↻ Perfis laterais sob o chassis: deformações onde não seja possível aplicar reparação económica, perfurações, remoção de uma secção do perfil

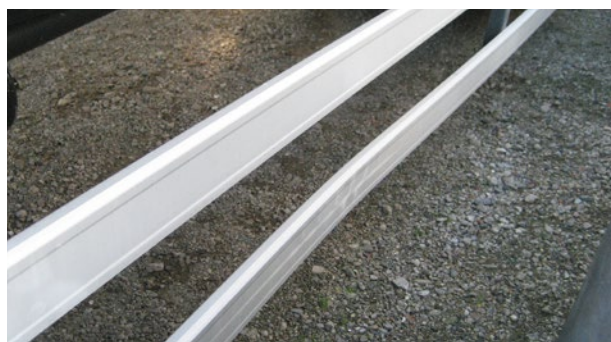
✂ Suportes inferiores: deformação dentro da reparação económica

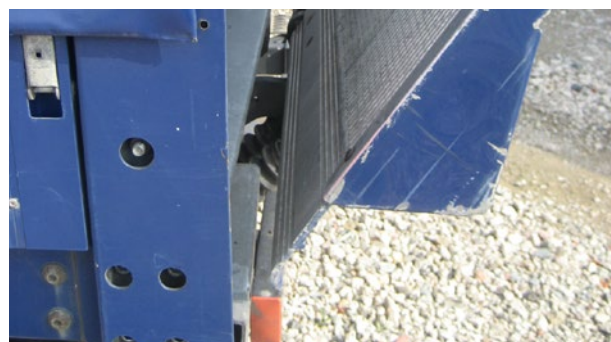
✂ Taipal de carregamento: deformações da plataforma dentro da reparação económica

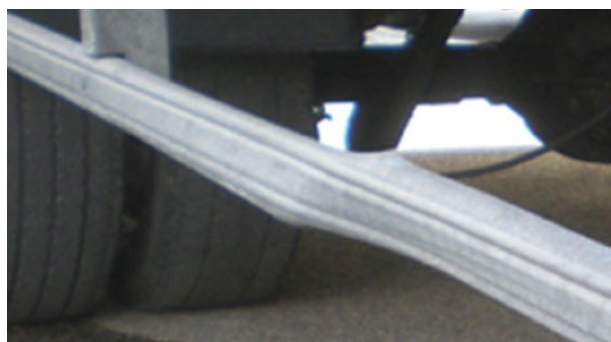
↻ Suportes inferiores: deformação que excedem a reparação económica

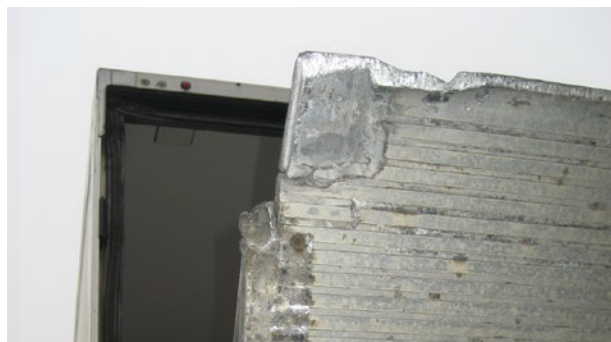
↻ Taipal de carregamento: deformações da plataforma que excedam a reparação económica, revestimento partido ou incompleto

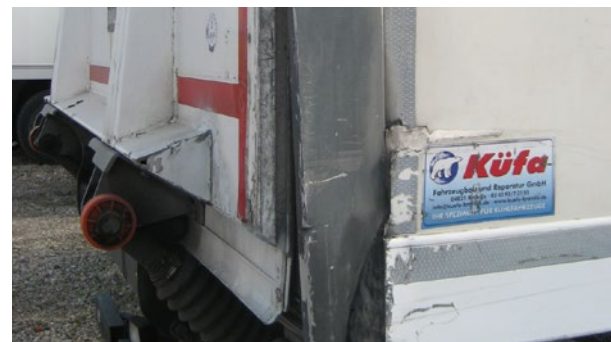
🔧 Portas laterais e traseiras: deformação significativa

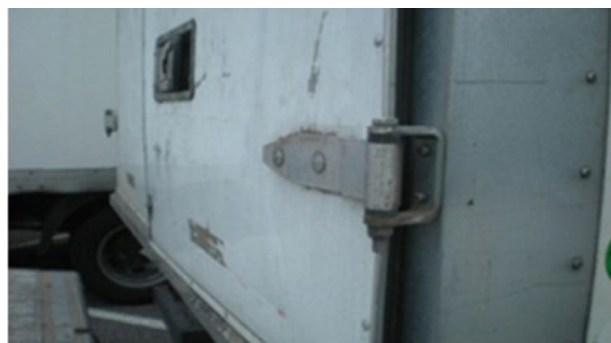
↻ Portas laterais e traseiras: portas dobradas nos pontos de fixação das dobradiças, partidas, perfuradas ou que excedam a reparação económica

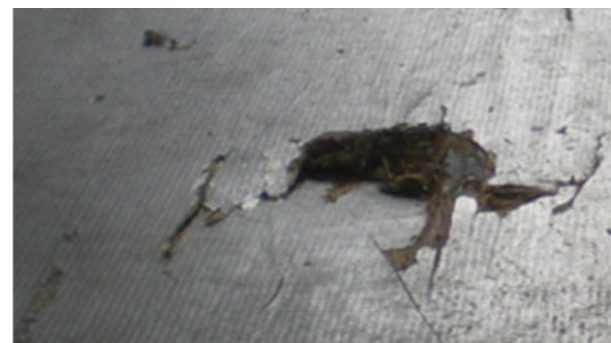
🔧 Pavimentos: deformações ou perfurações dentro da reparação económica

↻ Deformações ou perfurações que excedem a reparação económica.

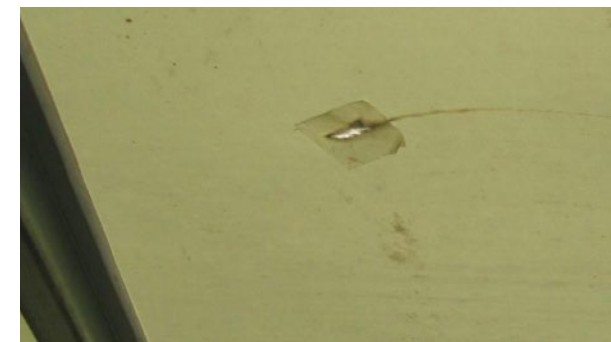
🔧 Espaço do tejadilho: perfurado ou rasgado dentro da reparação económica

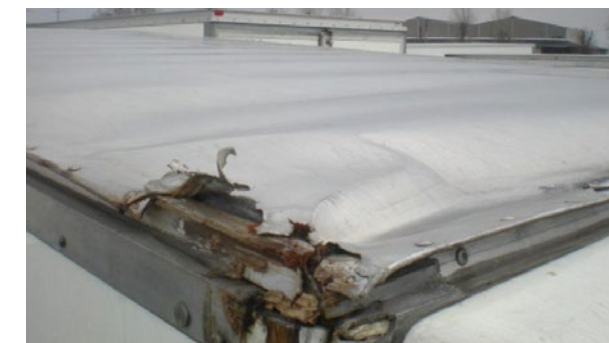
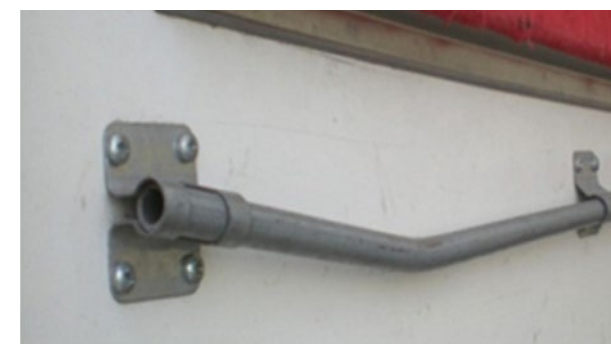
🔧 Estofos e hastes: hastes e estofos deformados dentro da reparação económica

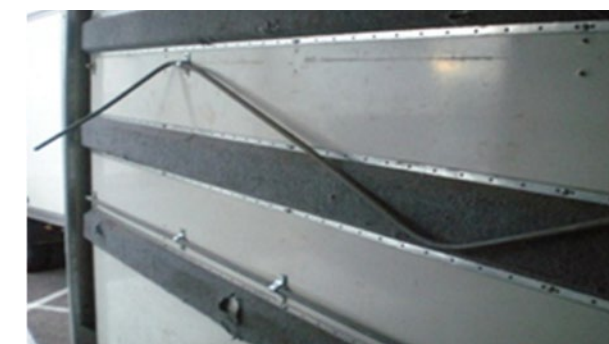
↻ Estofos e hastes: hastes, fixações, estofos em falta ou deformados excedem a reparação económica

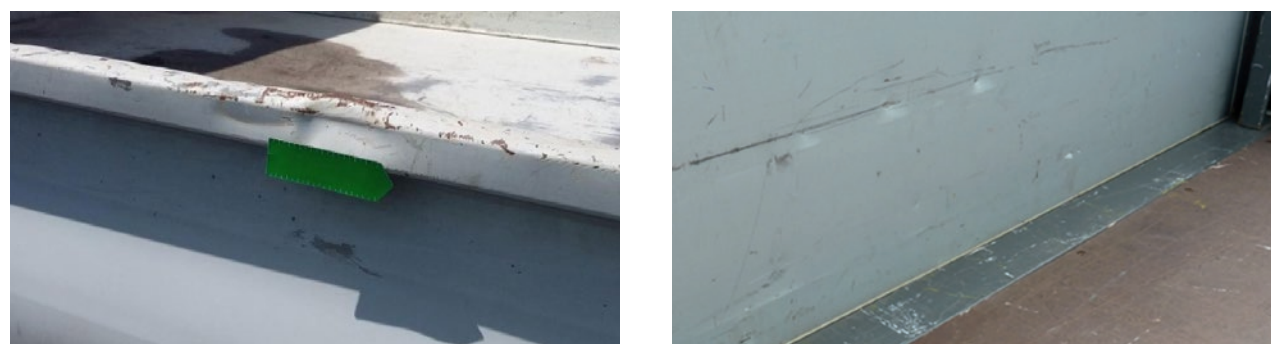
Riscos ligeiros, deformações do rail com um tempo de reparação  $\leq$  1 h

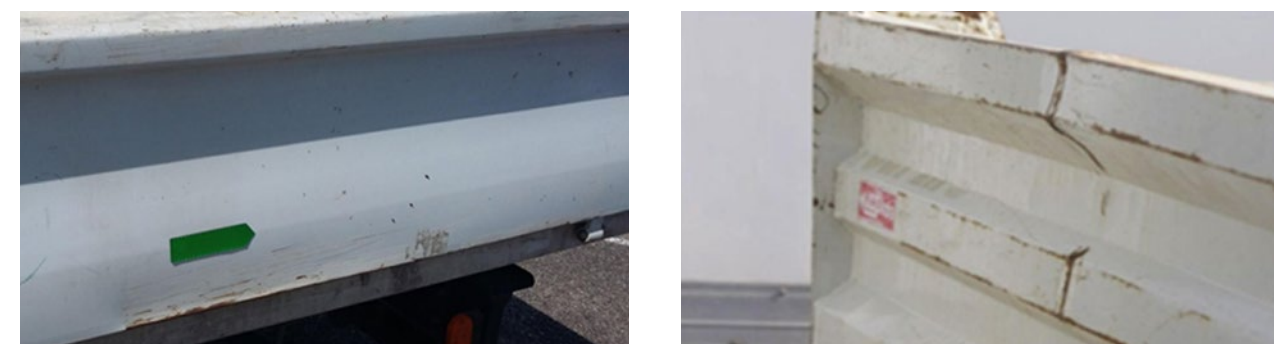
Riscos  $>$  20 cm

Deformações no rail com um tempo de reparação  $>$  1 h dentro da reparação económica

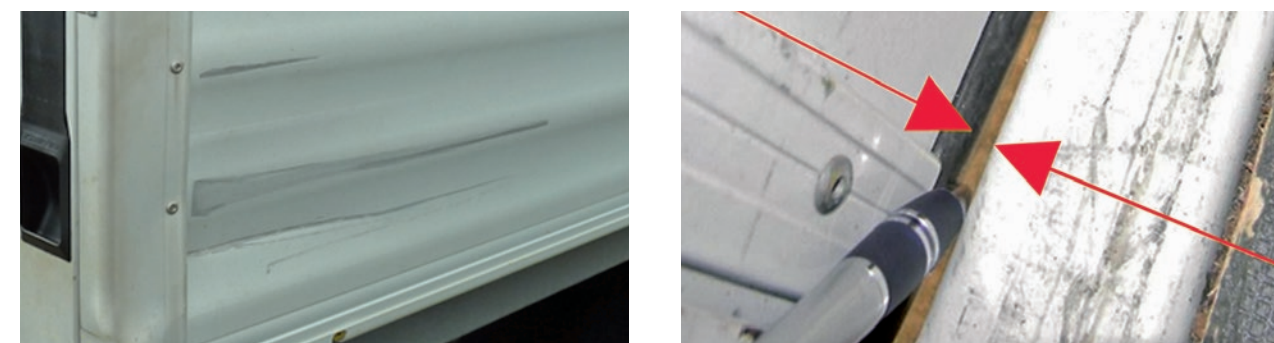
Deformações nos rails que excedem a reparação económica, fecho não possível ou não à prova de areia

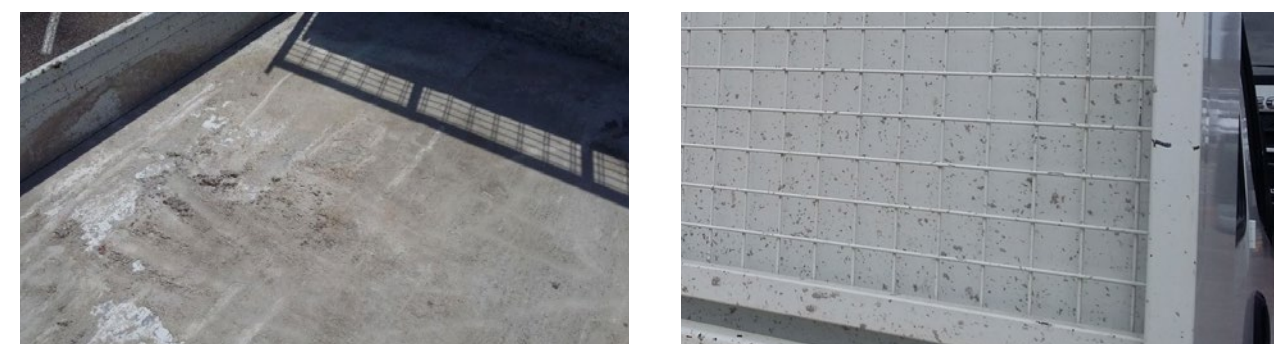
Vestígios de betão ou produto químico cobrindo  $\geq$  1/4 da superfície da tremonha

Vestígios de betão ou produto químico na parte de trás da cabina

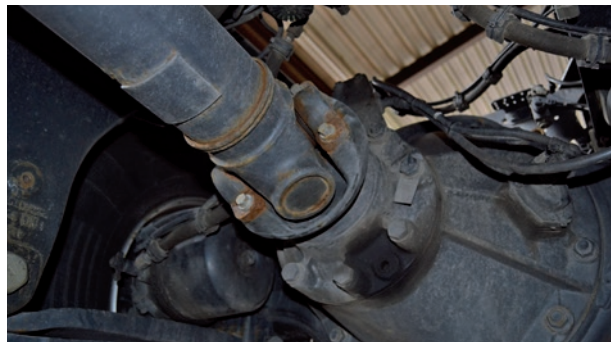
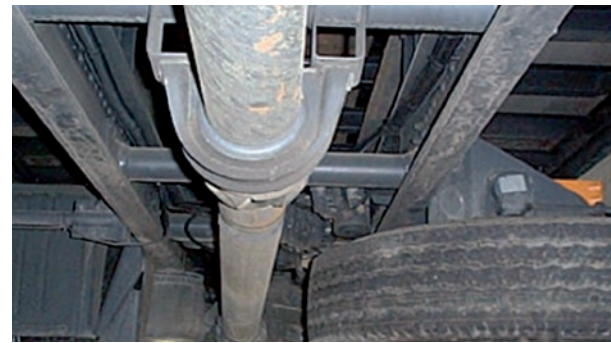
Sinais de desgaste que não afetam a segurança rodoviária

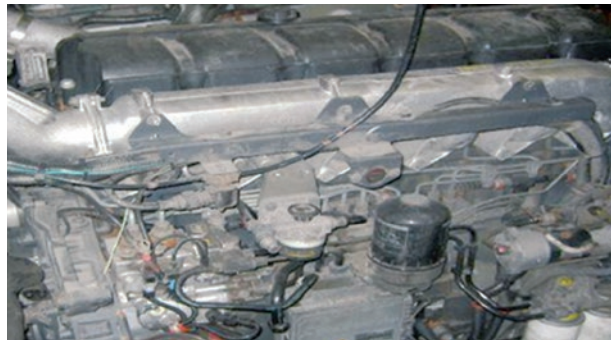
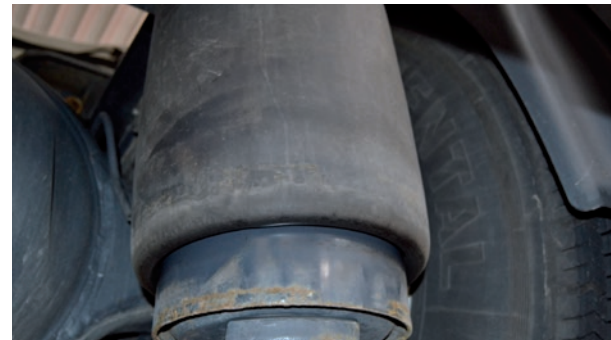
Ligeiros vestígios de óleo (sem gotejamento)

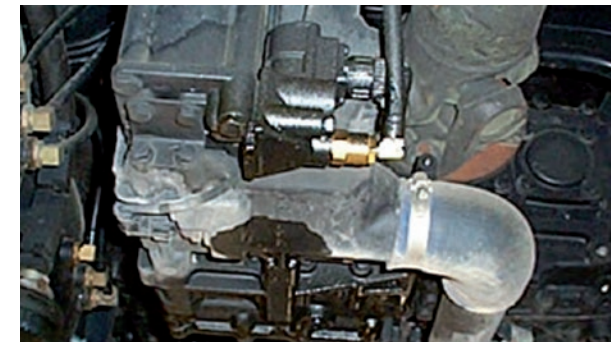
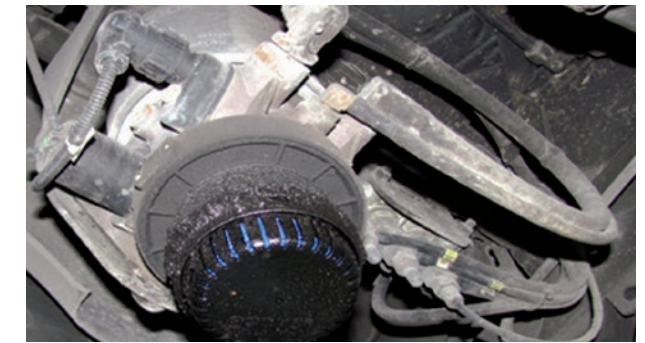
Todas as fugas do motor, caixa de velocidades e diferencial, suspensão hidráulica e amortecedores

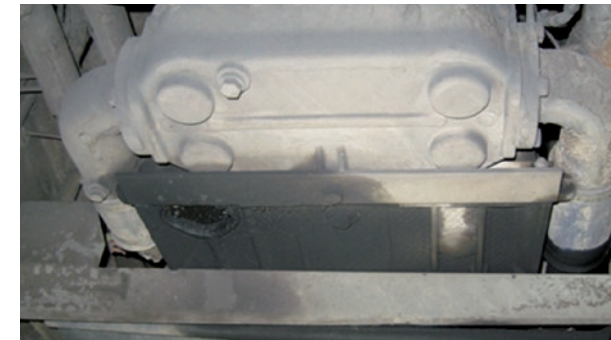
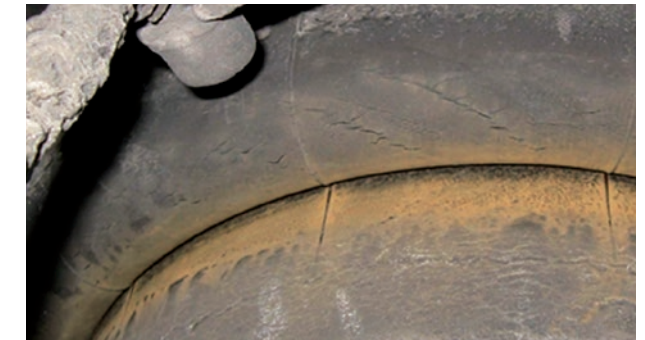
Fugas da caixa da direção e bomba da direção assistida

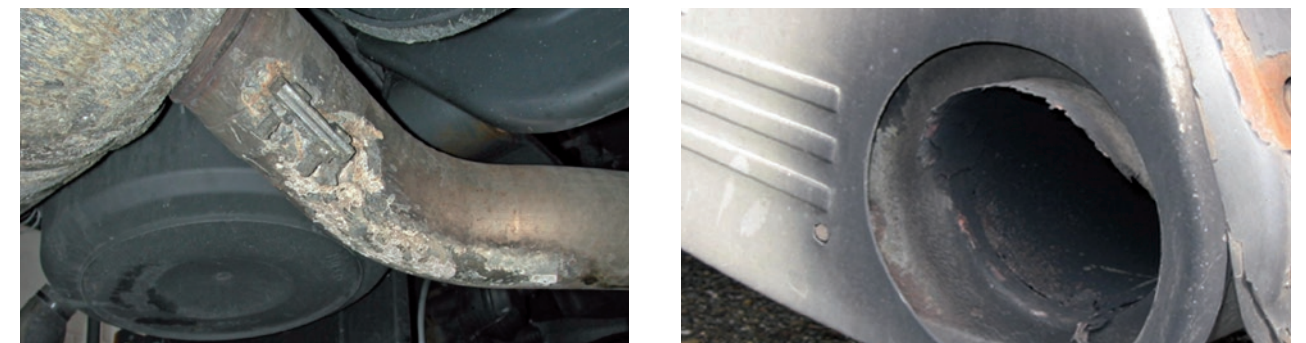
- Danos devido a choques externos
- Equipamento em falta, p. ex., saídas de escape rasgadas ou deformadas

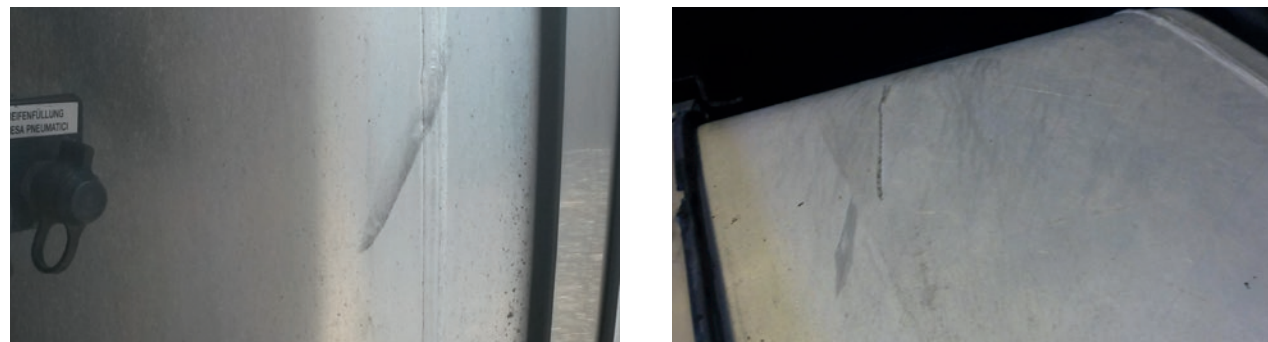
Deformação do depósito de combustível muito ligeira, não superior a 10 mm de diâmetro, sem extremidades afiadas que não ameçam a existência de fugas e o correto funcionamento do depósito

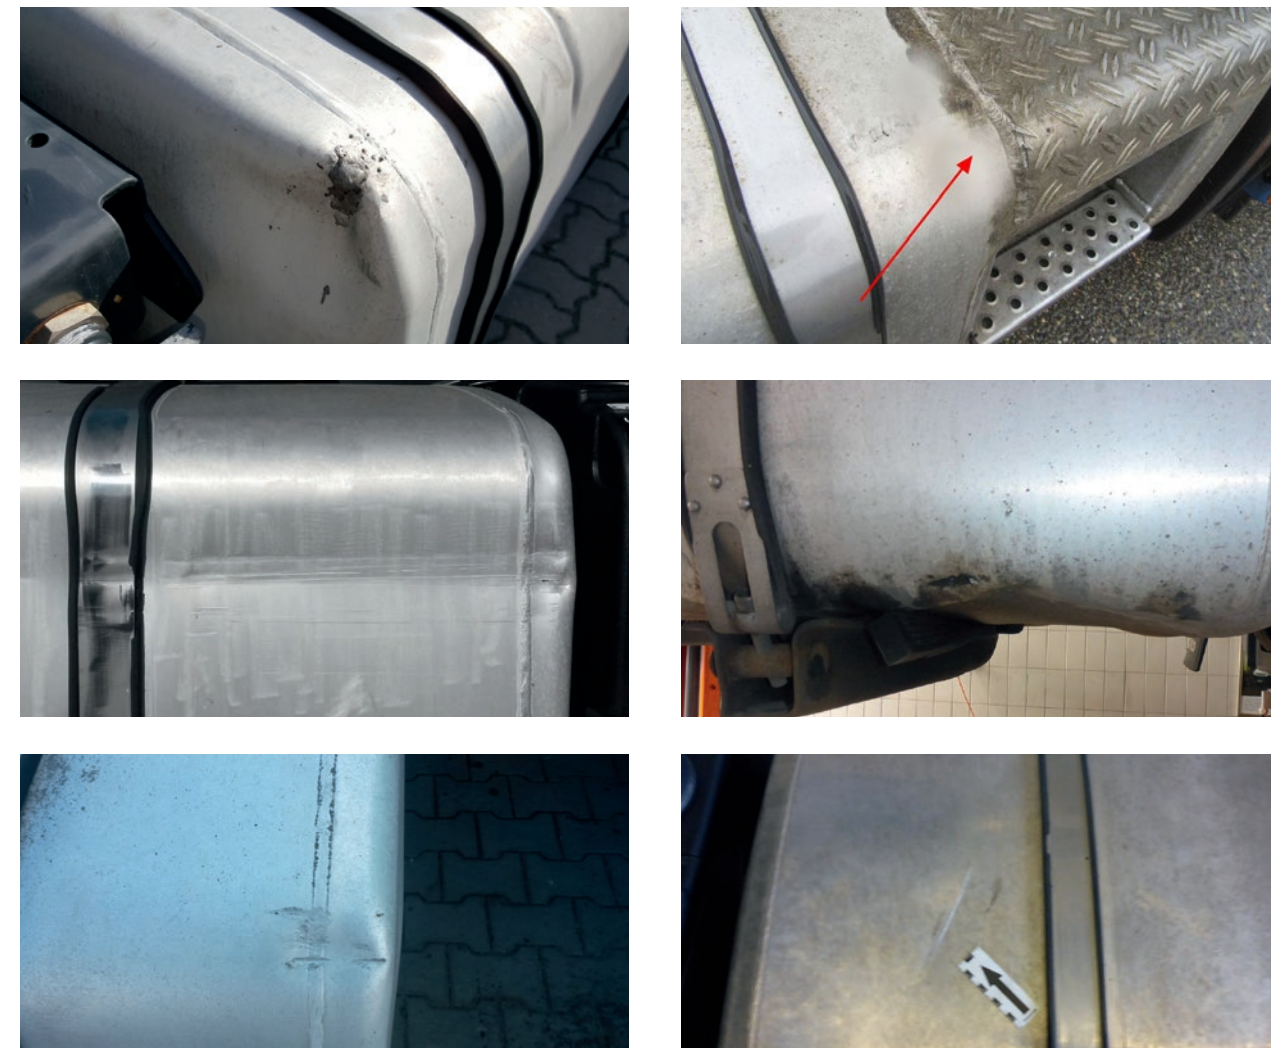
Deformação do depósito de combustível que possam ser indicativas da existência de fugas e/ou incorreto funcionamento do depósito e/ou redução na capacidade do depósito
-

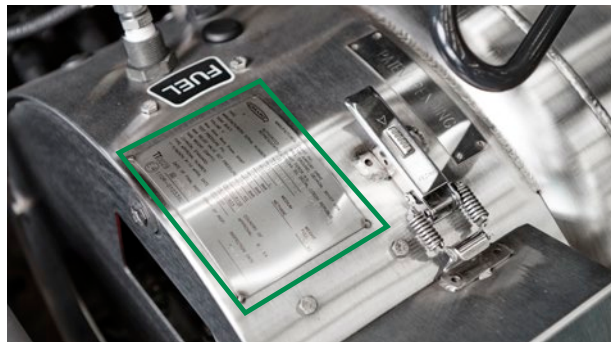
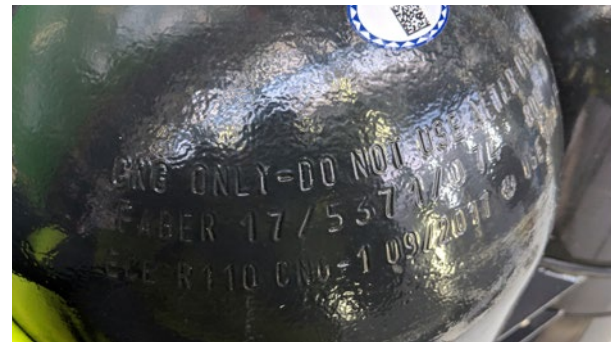
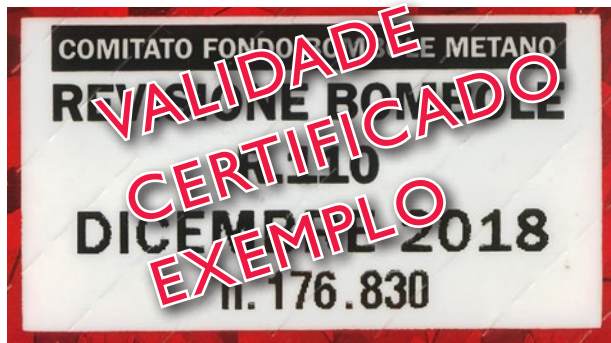
litri	marca	matricola	scadenza
27	FABER	798146	02/2019
55	FABER	8123954	02/2019

targa: AY471VP  
 Numero progressivo: 246067

Presença de um certificado de validade atualizado legível para reservatório de GNL e cilindro GNC.

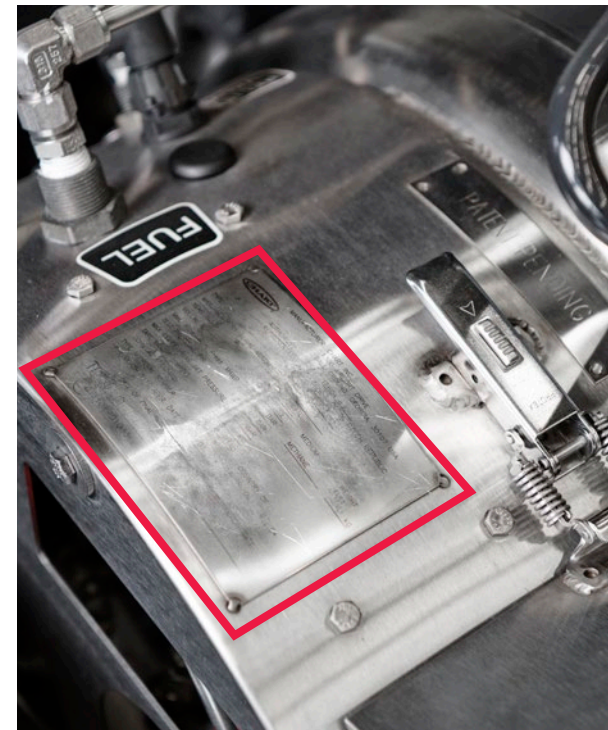
Marcações de identificação originais do reservatório de GNL e do cilindro GNC em falta ou ilegíveis → cobrança da substituição do reservatório de GNC/GNL por um novo.

Certificado de validade atualizado dos reservatórios em falta → certificado de gás à taxa fixa de 1500 € sem IVA.

**Nota:** para os reservatórios de GNL, não foi atualmente definido qualquer procedimento a nível europeu para a requalificação periódica após 10 anos. É necessário verificar a data de validade das marcações de identificação originais.

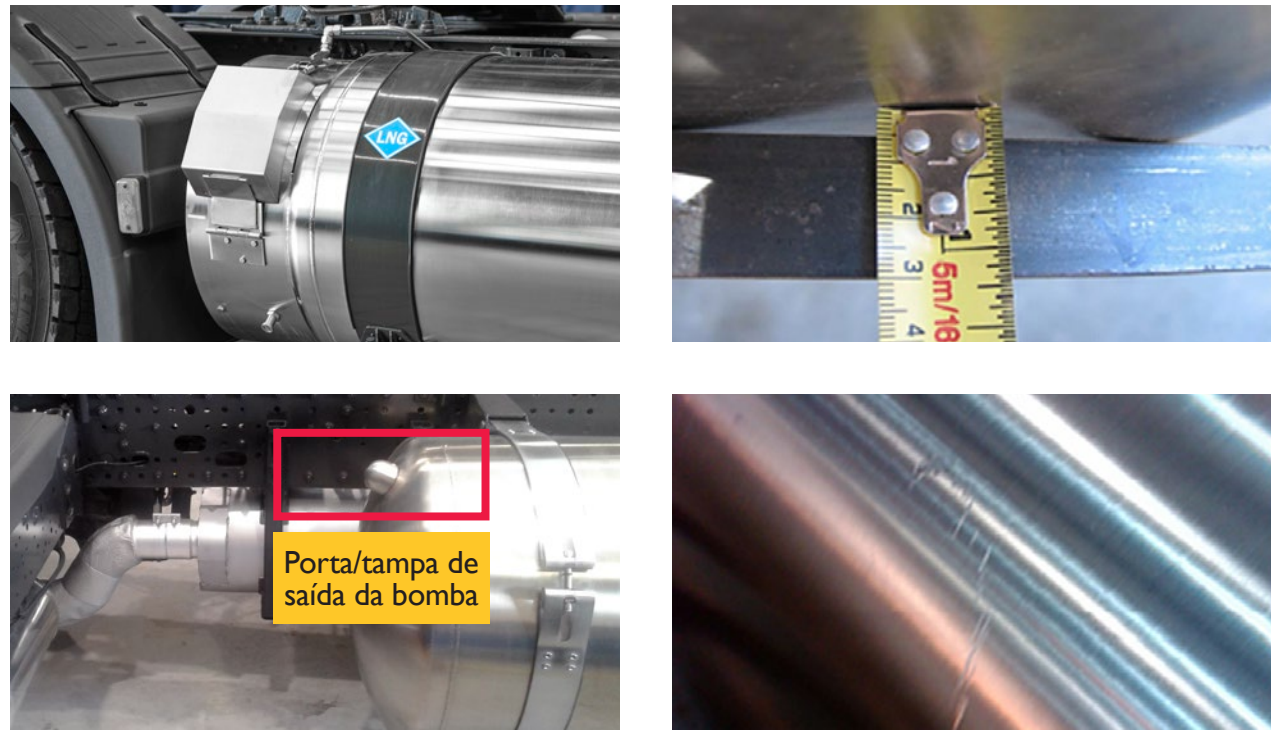
## RESERVATÓRIO GNL

O reservatório de GNL deve ser devolvido em condições apropriadas, conforme ilustrado nas imagens.
