## GUIA DE DEVOLUÇÃO

**OK TRUCKS**  
PRE-OWNED VEHICLES CERTIFIED BY **IVECO**

## APARÊNCIA EXTERIOR DO VEÍCULO

## CARROÇARIA E SUPERESTRUTURAS: LASCAS, RISCOS, MOSSAS, DEFEITOS E LIMPEZA

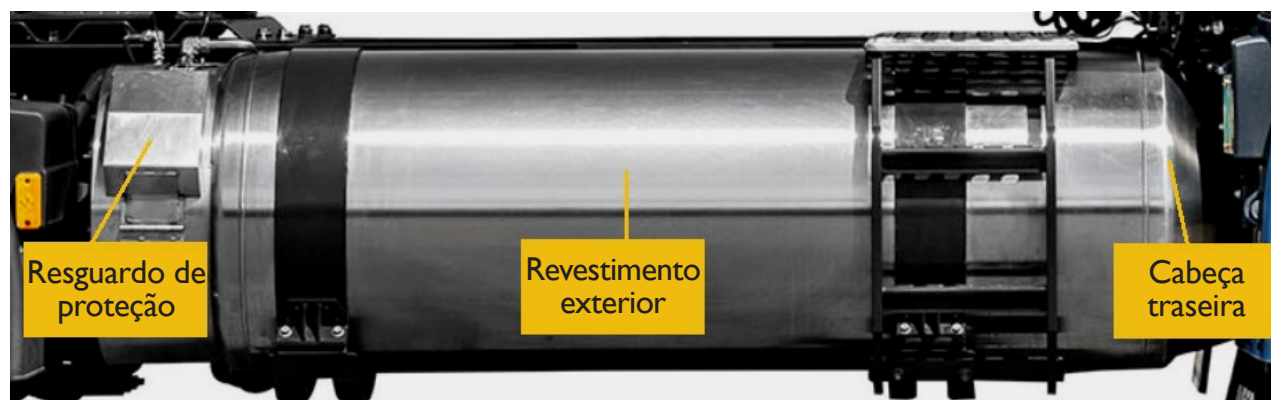
- Indícios de reparações no reservatório → cobrança da substituição do reservatório
- Reservatório perfurado → cobrança da substituição do reservatório.

Mossa no revestimento exterior:

- Profundidade máxima da deformação  $\leq 7$  mm sem sinais de congelamento ou transpiração → nota sem cobrança por dano (nota no relatório do especialista).
- Profundidade da deformação  $> 7$  mm → cobrança da substituição do reservatório.

- Mossas na cabeça traseira ou no resguardo de proteção → cobrança da substituição do reservatório.
- Riscos nas superfícies do revestimento exterior → nota sem cobrança por dano.

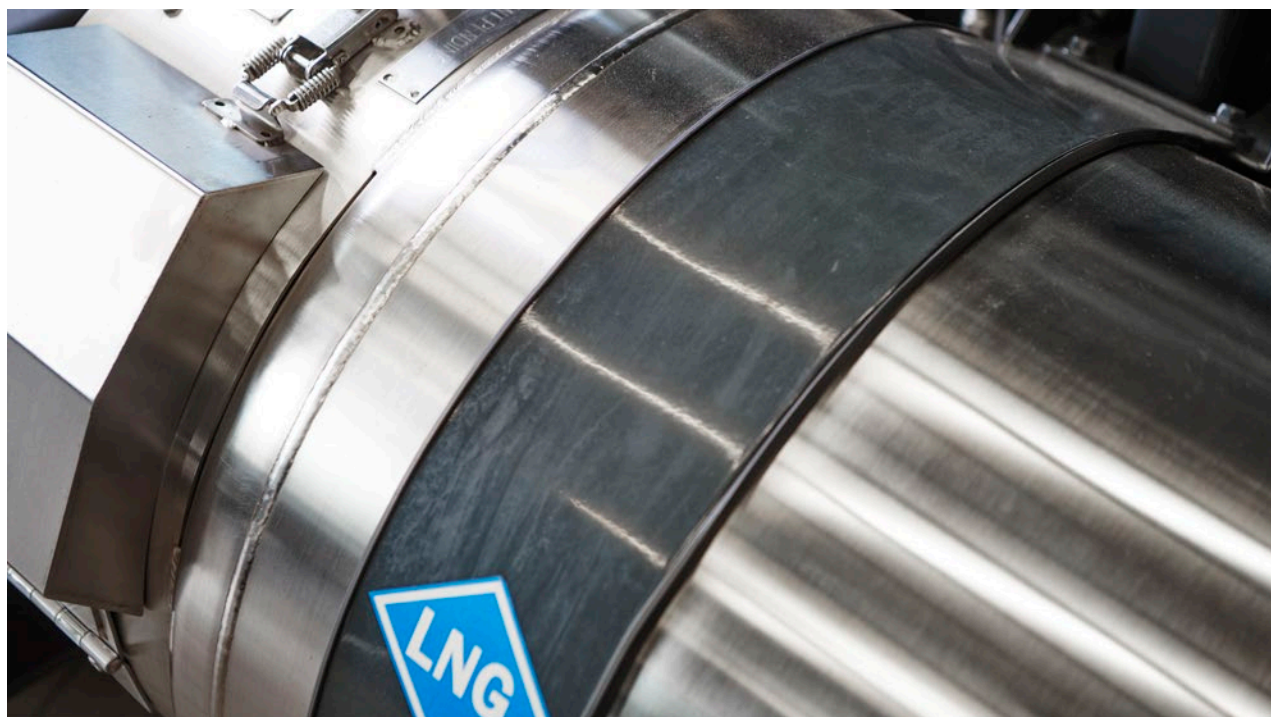
## SUORTES DE FIXAÇÃO E CINTAS PARA RESERVATÓRIO GNL

O reservatório de GNL deve ser devolvido em condições apropriadas, conforme ilustrado na imagem.

Verifique se os suportes e as cintas estão presentes e devidamente apertados.

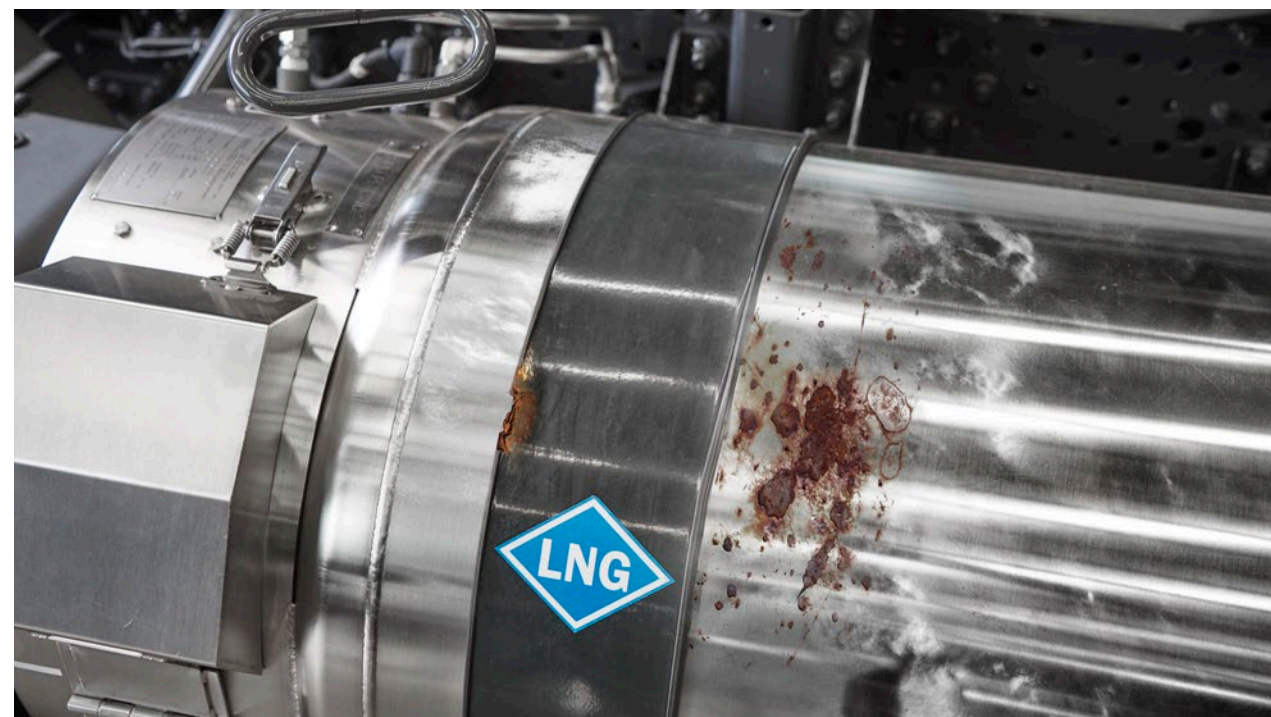
Ferrugem, mossas, ruturas e/ou riscos → cobrança da substituição de suportes e cintas.

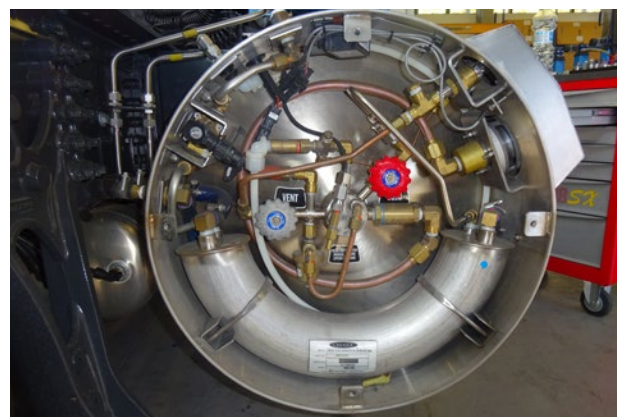
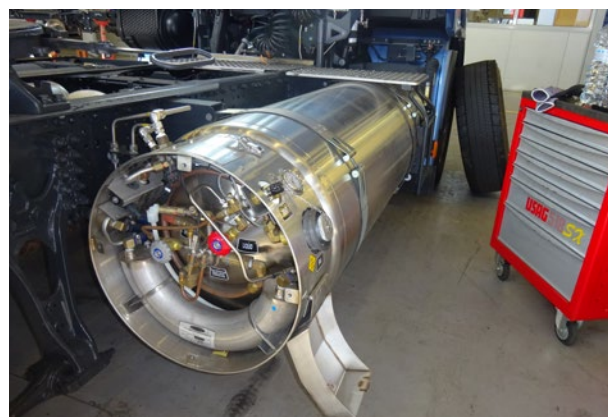
**Nota importante:** o plano de manutenção requer a substituição obrigatória das válvulas limitadoras primária e secundária de qualquer reservatório de GNL no quinto ano após a produção; se o veículo for devolvido 5 anos ou mais após a data de início do contrato, o cliente deve assegurar que as válvulas limitadoras primária e secundária foram substituídas antes da devolução do veículo à IVECO.

Inspecione a presença da tampa vermelha na válvula limitadora secundária → cobrança da substituição da válvula limitadora primária.

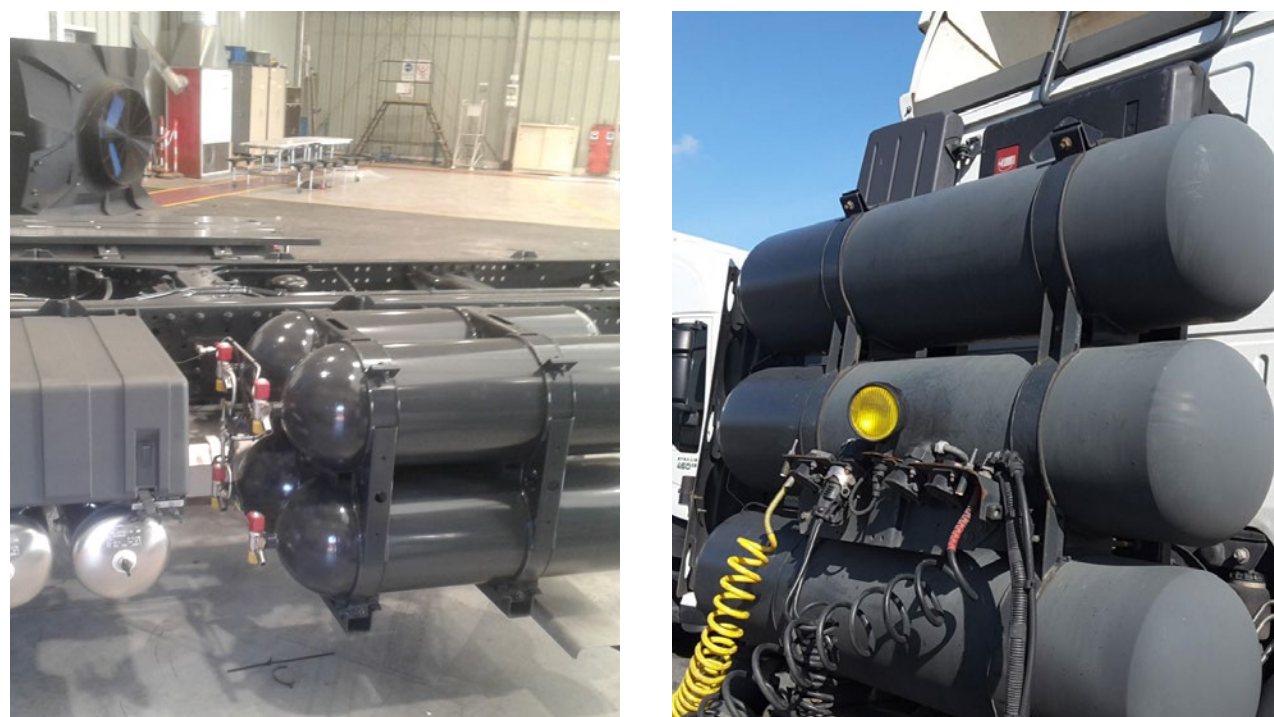
## CILINDROS GNC

Os cilindros GNC devem ser devolvidos em condições apropriadas, conforme ilustrado nas imagens.

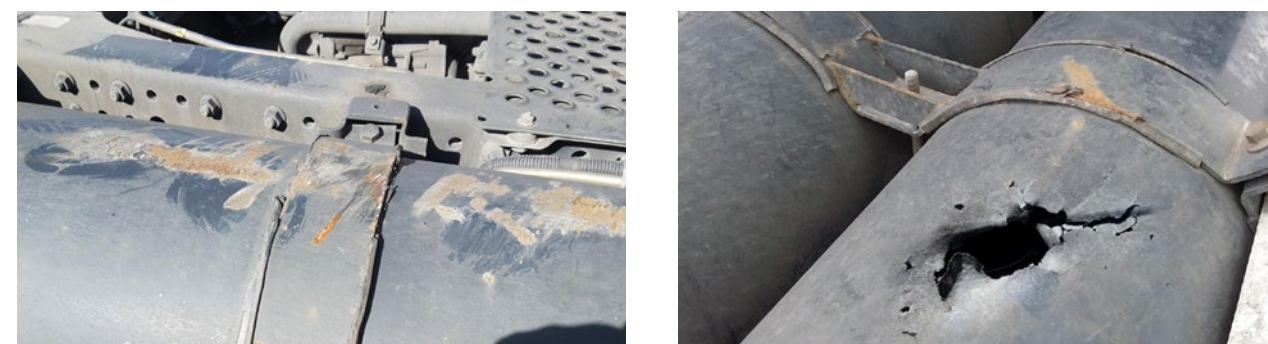
Indícios de reparações do cilindro GNC → cobrança da substituição do cilindro GNC.

Fugas no cilindro GNC → cobrança da substituição do cilindro GNC.

Mossas no cilindro GNC:

Se não existir remoção de metal e se a profundidade máxima da deformação for  $\leq 1,6$  mm e  $\leq 50$  mm em diâmetro/comprimento → nota sem cobrança por dano.

Remoção de metal ou profundidade máxima da deformação  $> 1,6$  mm e  $> 50$  mm em diâmetro/comprimento → cobrança da substituição do cilindro GNC.

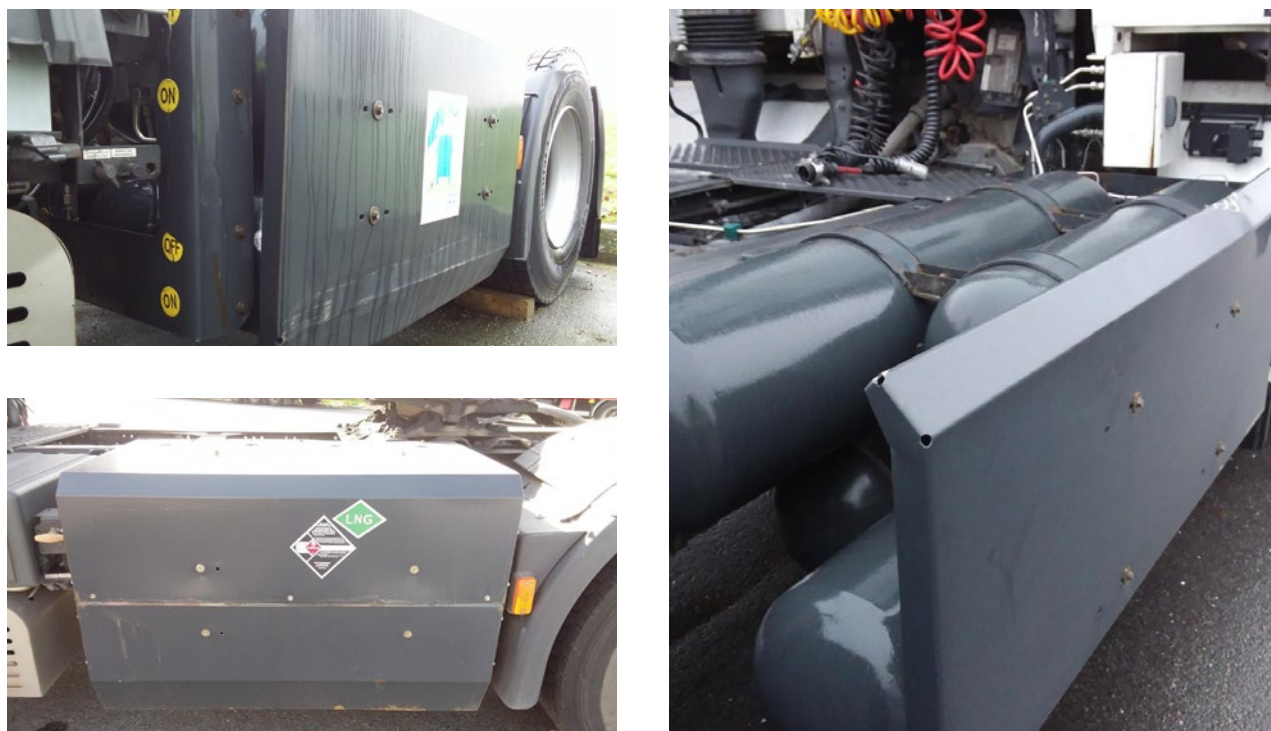
## TAMPA DE PROTEÇÃO DE CILINDROS GNC

Os cilindros GNC devem ser devolvidos em condições apropriadas, conforme ilustrado nas imagens.

São aceites mossas, deformações, ferrugem e/ou riscos que não afetam a funcionalidade, segurança e impressão geral do veículo.

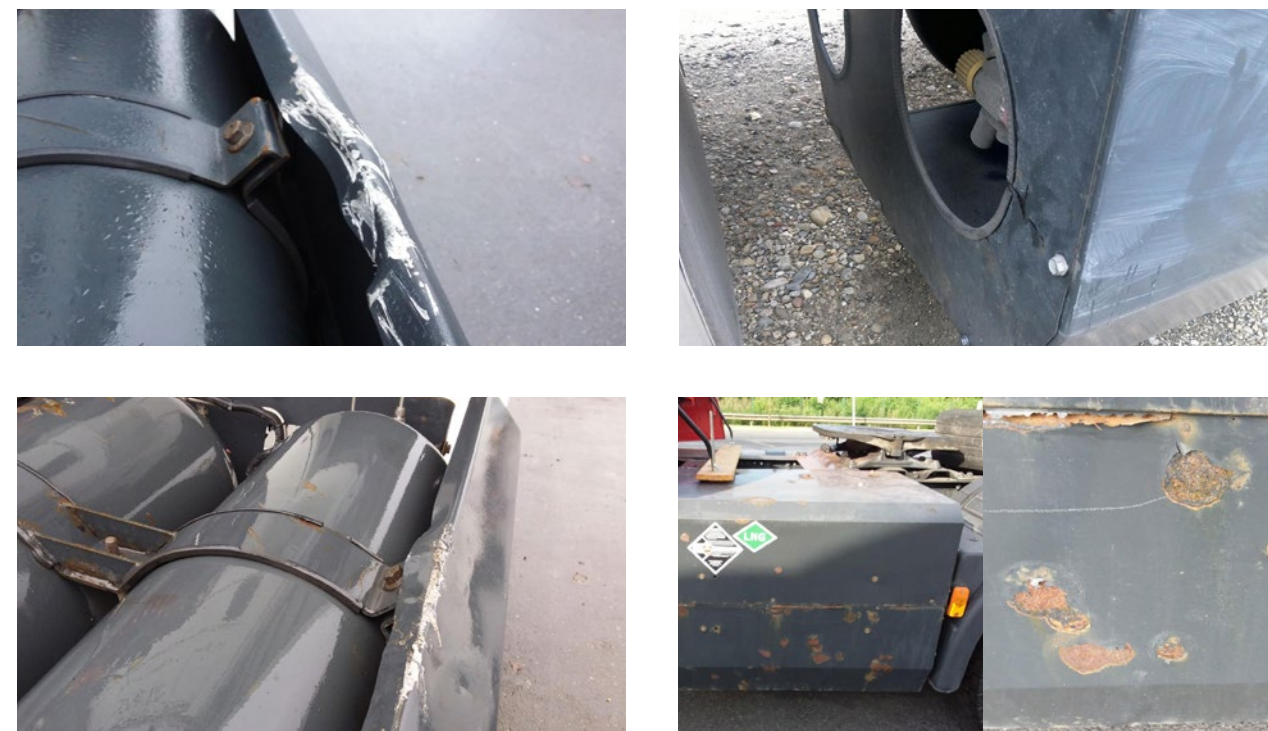
Mossas e deformações visíveis que afetam a funcionalidade, segurança e impressão geral do veículo.  
→ cobrança da substituição de tampas de proteção.

Ferrugem, ruturas e/ou riscos que afetam a funcionalidade, segurança e impressão geral do veículo.  
→ cobrança da substituição de tampas de proteção.

Onde as tampas estão em falta → cobrança da reposição das mesmas.

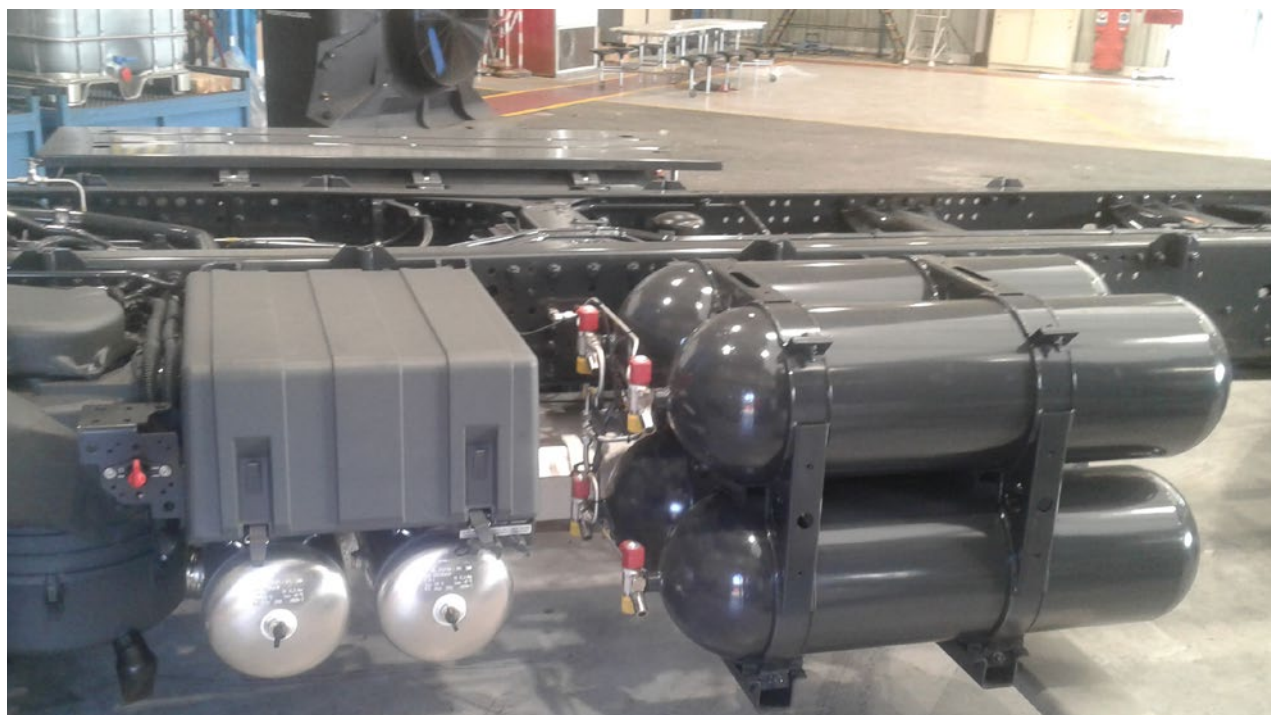
## SUPTES DE FIXAÇÃO E CINTAS PARA CILINDROS GNC

Os cilindros GNC devem ser devolvidos em condições apropriadas, conforme ilustrado na imagem.

Verifique se os suportes estão presentes e devidamente apertados.

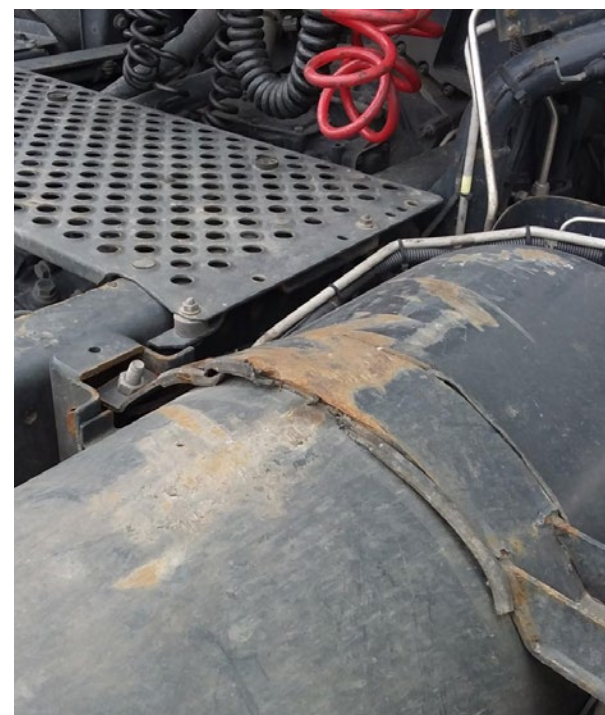
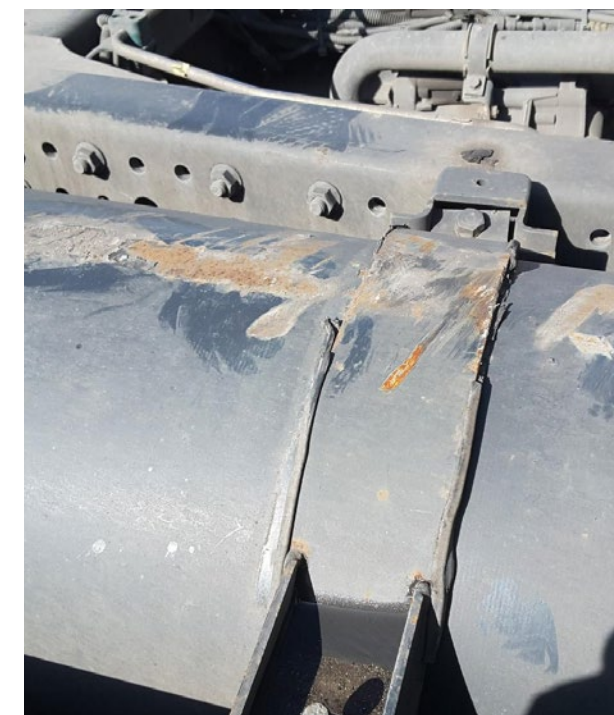
Ferrugem, mossas, ruturas e/ou riscos → cobrança da substituição de suportes e cintas.

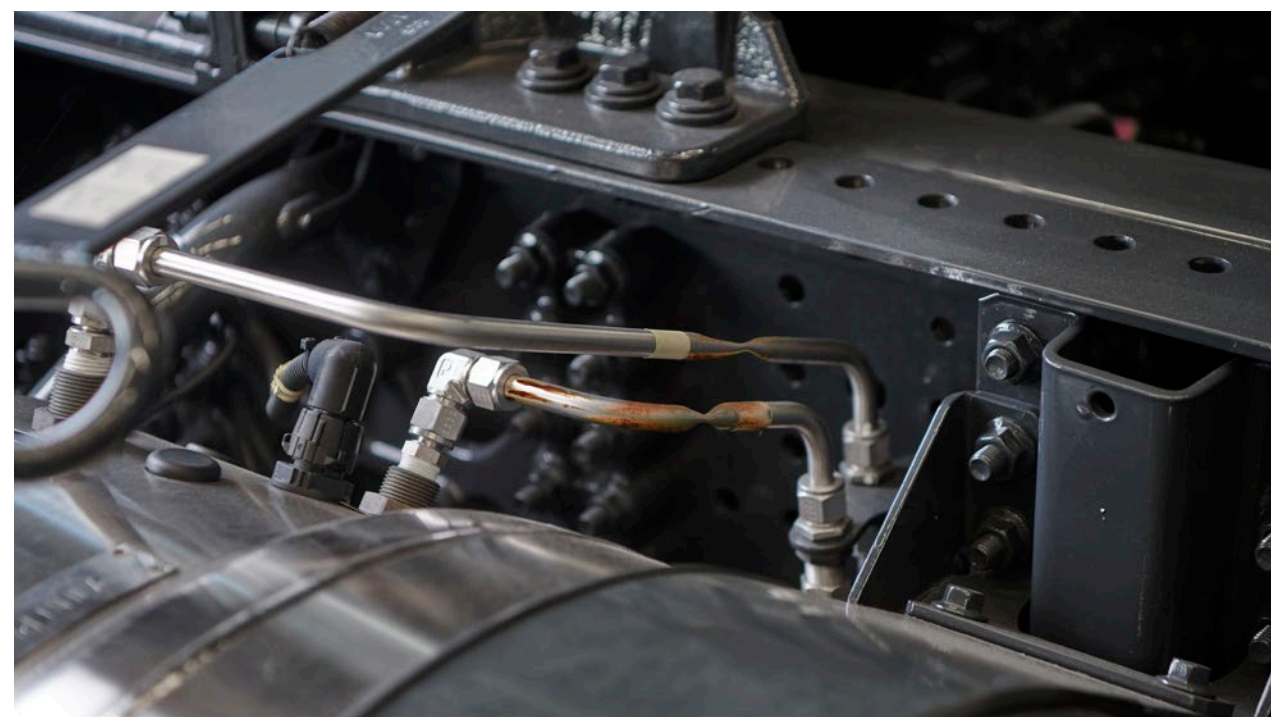
Ferrugem, mossas, ruturas e/ou riscos → cobrança da substituição de tubos rígidos.

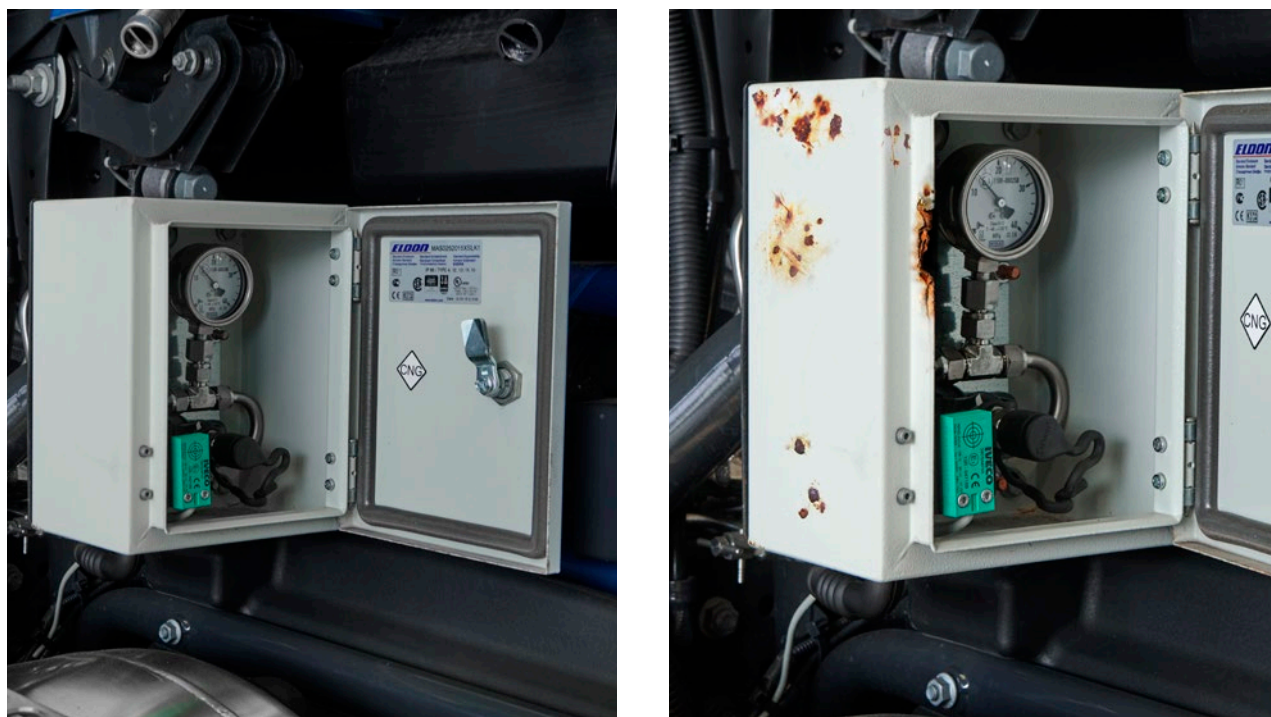
## CAIXA DE PROTEÇÃO DA TOMADA DE ENCHIMENTO GNC

Ferrugem na caixa de proteção da tomada de enchimento → nota sem cobrança por dano.

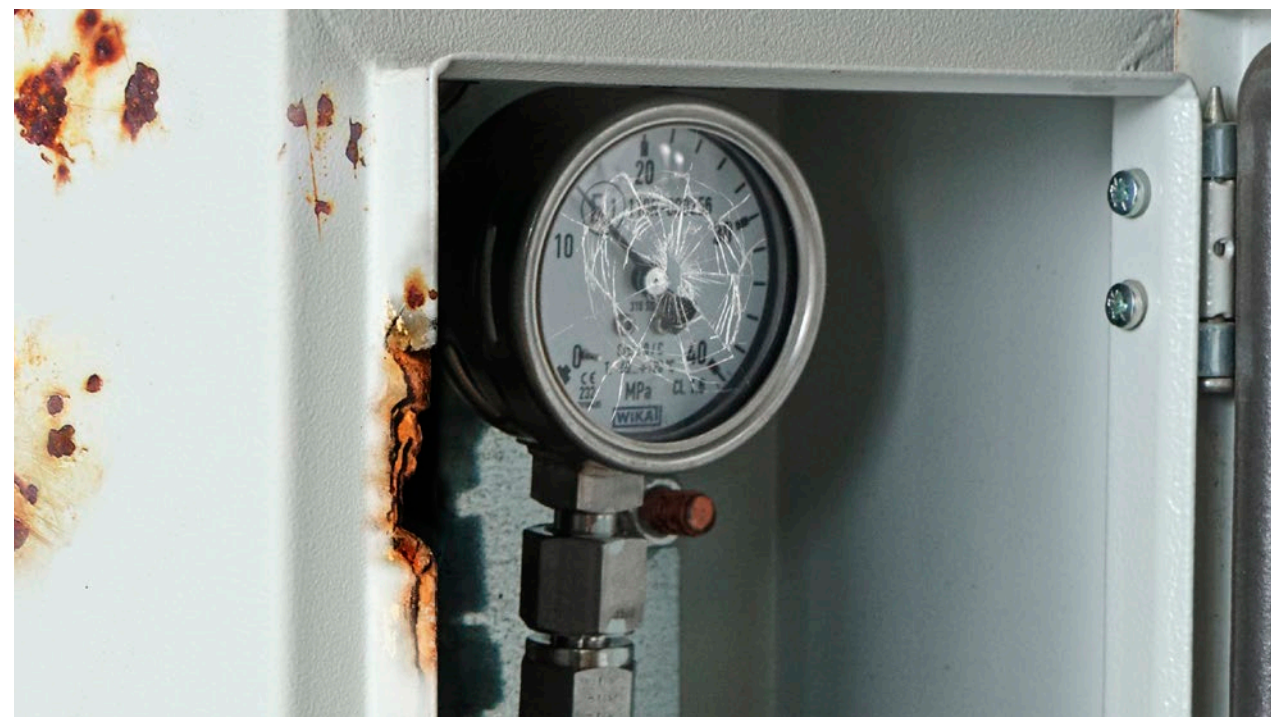
Chave da caixa de proteção em falta, manómetro ou recipiente GNC danificado → cobrança da substituição da caixa completa.

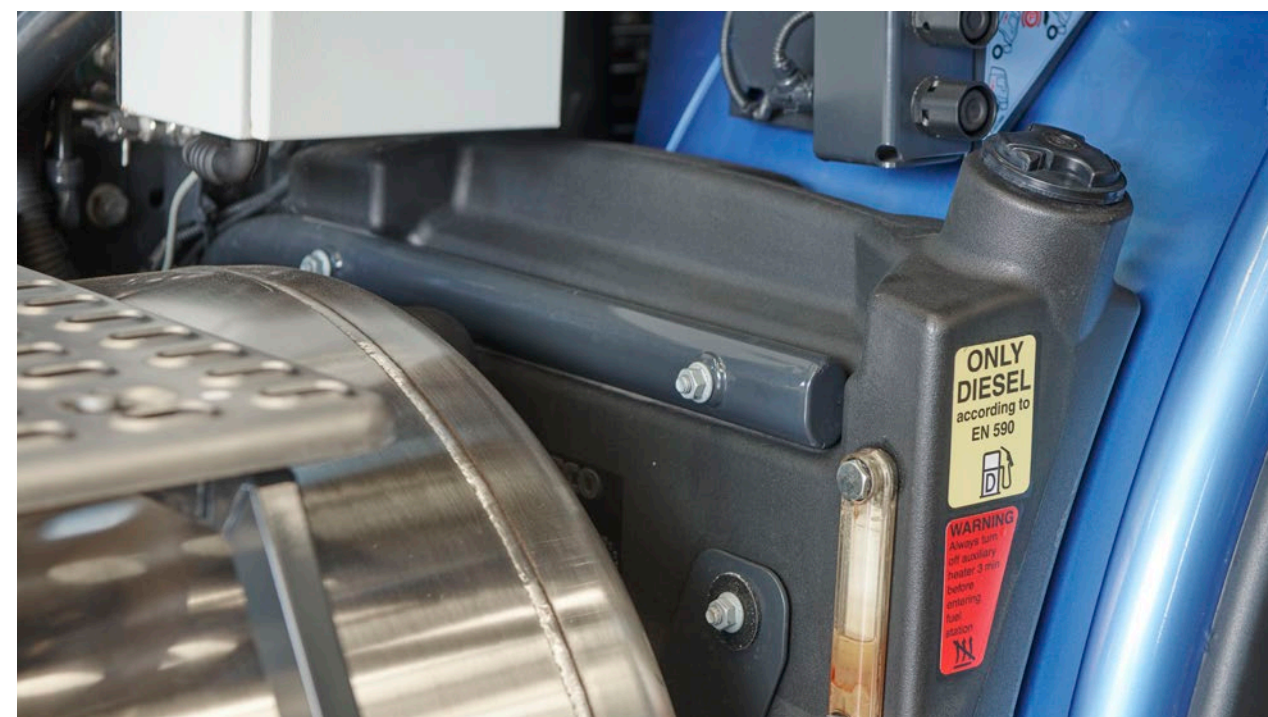
Chave do depósito de aquecimento suplementar em falta → cobrança da substituição da chave.

Ruturas no depósito de aquecimento suplementar → cobrança da substituição do depósito adicional.

O indicador de nível mostra água → cobrança da substituição do depósito de aquecimento suplementar.

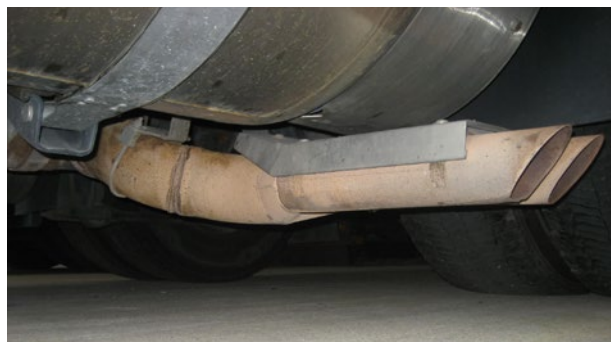
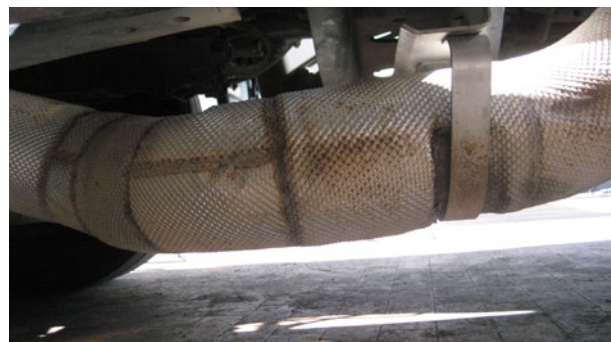
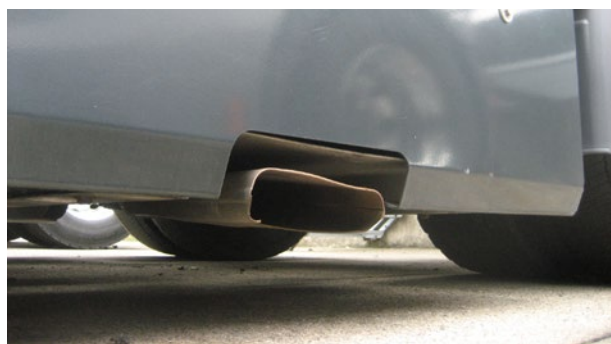
## SISTEMA DE ESCAPE LNG/CNG

Aceita-se o uso normal.

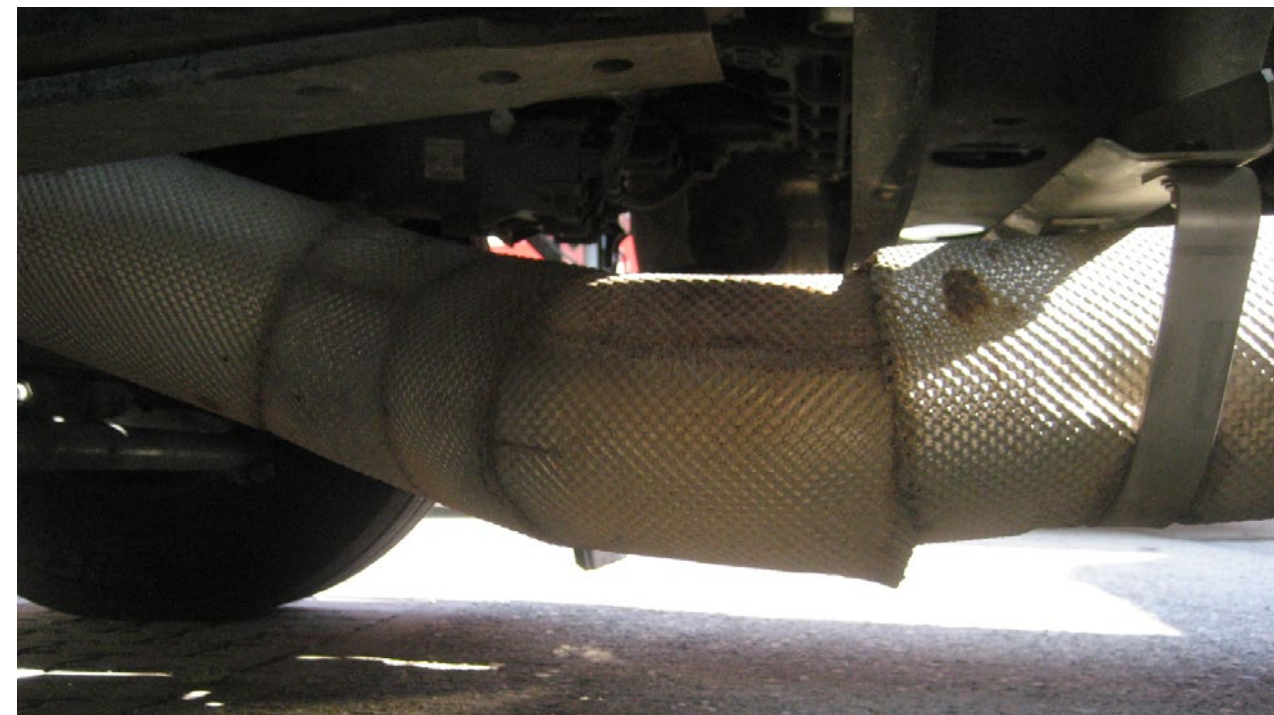
Não são aceites: tubos partidos, isolamento térmico rasgado, riscos profundos no material, mossas que reduzem o diâmetro do tubo.
